INTERAÇÃO ESTÉTICA: FACETA E COROA CERÂMICA MIMETIZANDO A NATUREZA

Rafael Decurcio*, Ana Paula R. Magalhães*, Terence Romano Teixeira*, Leonardo Bocabella**

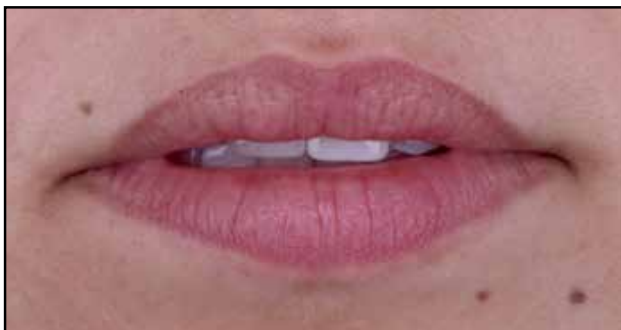
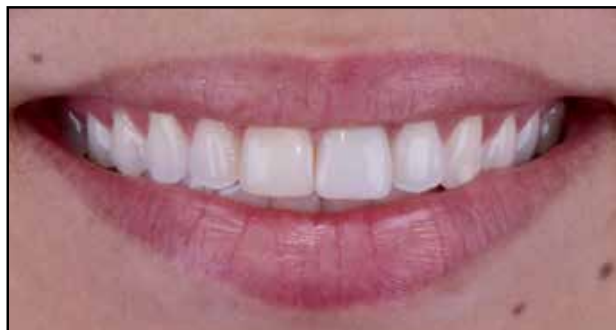
Figuras 1 e 2: Fotografias iniciais da paciente em repouso e sorrindo respectivamente. As facetas em resina composta nos dentes 11 e 21 estavam com anatomia e cor pouco compatíveis com os demais dentes. Em análise dentofacial, observou-se que os dentes se apresentavam alinhados, linha do sorriso harmônica, com exposição gengival nos dentes posteriores.

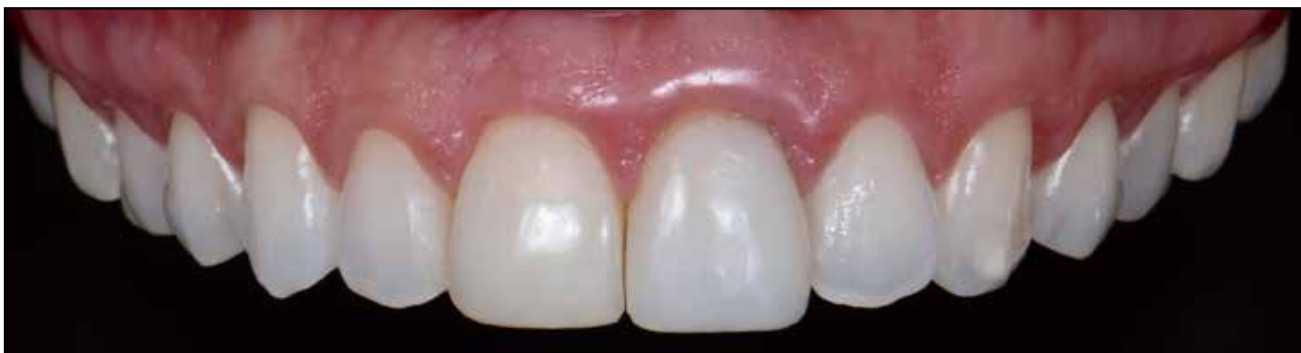
Figura 3: Fotografia intraoral inicial da paciente. Observa-se desarmonia de cor e comprimento dos incisivos centrais, papilas saudáveis com leve inflamação gengival na cervical do dente 21 e contorno gengival alterado neste.

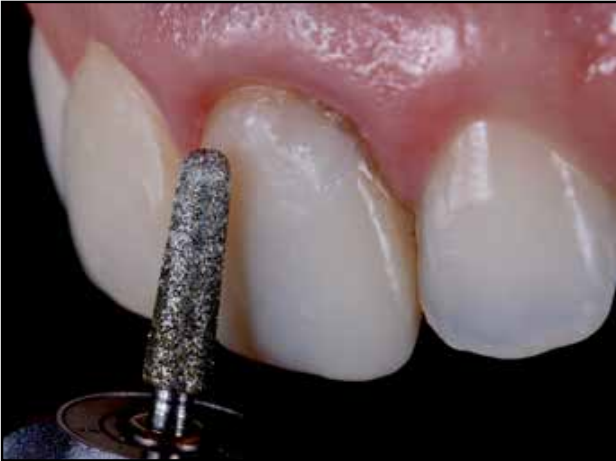
Figura 4: Inicialmente, realizou-se redução do volume vestibular do dente 21 com a ponta diamantada 4137 (KG Sorensen, Cotia, Brasil).

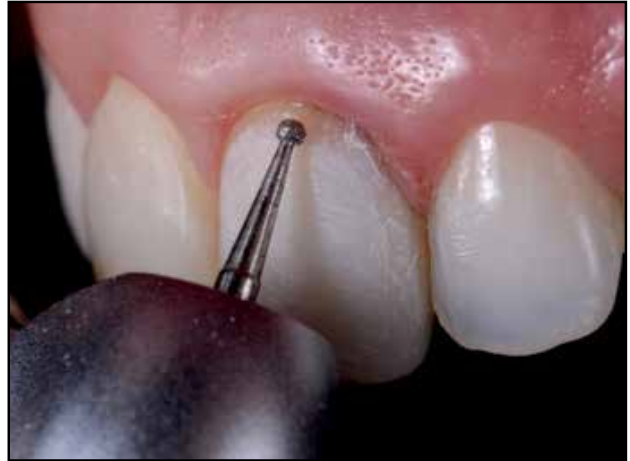
Figura 5: Com ponta diamantada esférica 1013 (KG Sorensen) desenhando o contorno externo do preparo nas proximais e por cervical, foi realizado um sulco com uma profundidade de meia ponta ativa.

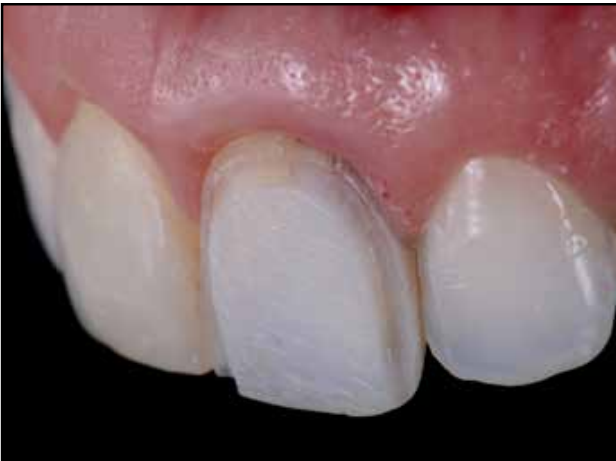
Figura 6: Aspecto do sulco obtido com a ponta 1013.

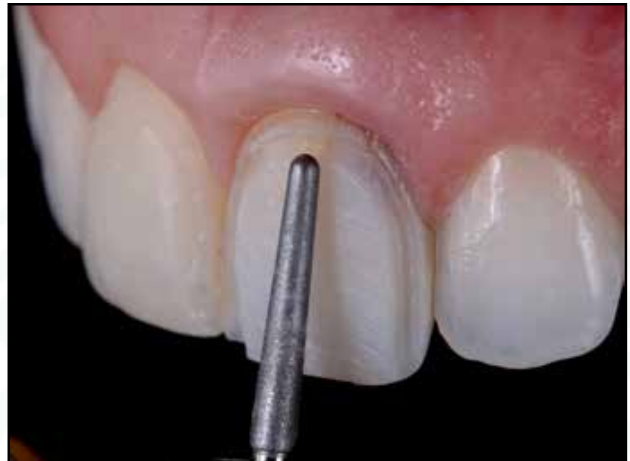
Figura 7: Foi confeccionado também um sulco central, com a ponta diamantada 2135FF (KG Sorensen).

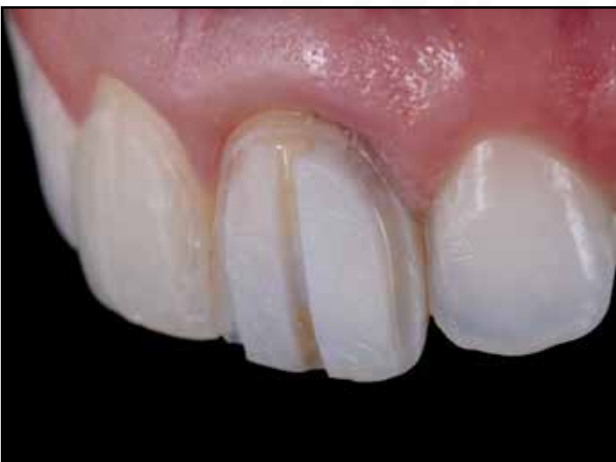
Figura 8: Sulcos centrais e de contorno marcados em ambos os dentes para guiar a profundidade do desgaste.

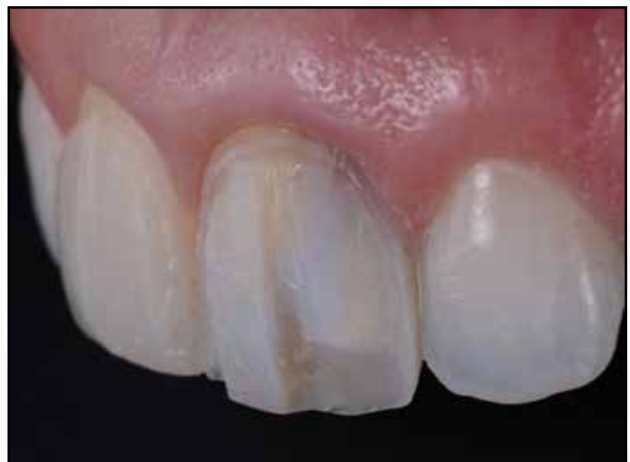
Figura 9: Com a mesma ponta diamantada foi realizada a união dos sulcos, seguindo as inclinações dos terços da face vestibular (cervical, médio e incisal), primeiro um lado.

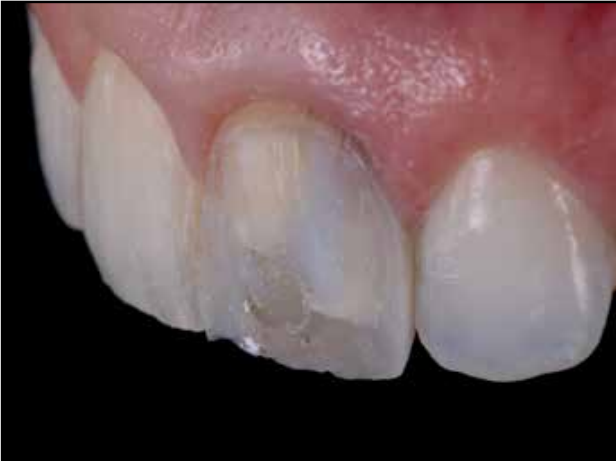
Figura 10: União dos sulcos em toda a face vestibular de ambos os dentes. No dente 11 o preparo terminou aí, caracterizando um preparo para facetas convencional.

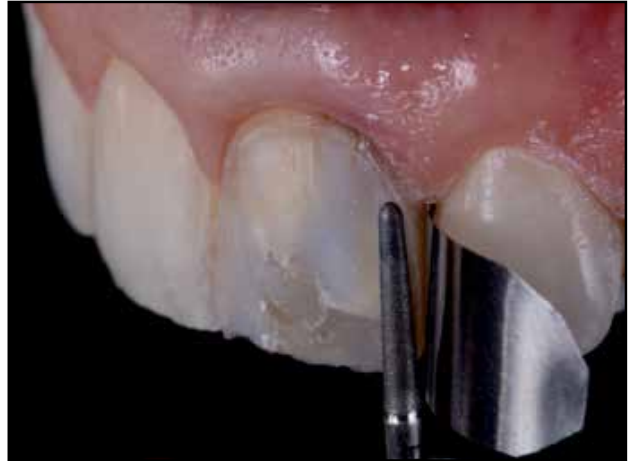
Figura 11: Devido à grande quantidade de resina presente no dente 21 e quase nenhum esmalte remanescente, foi necessário realizar um preparo para coroa total, com retenção mecânica. Então, com a mesma ponta diamantada foram removidas as faces proximais, rompendo os pontos de contato do dente 21.

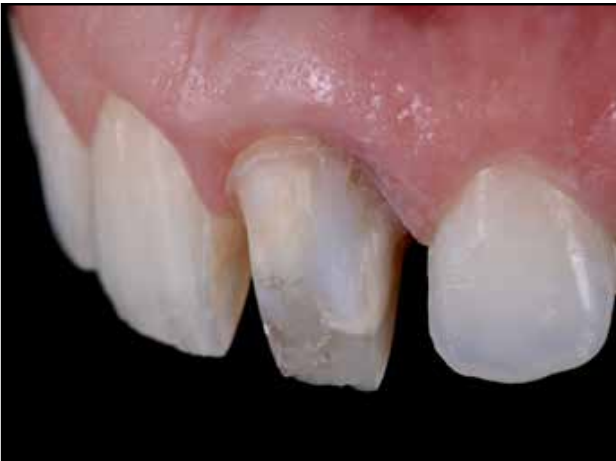
Figura 12: Após a redução das proximais de ambos os lados, o preparo foi estendido para a face palatina. A redução da palatina dele foi realizada com uma ponta diamantada 3118 (KG Sorensen). O acabamento das margens de ambos os preparos foi realizado com a ponta 2135FF, levando o término subgingivalmente.

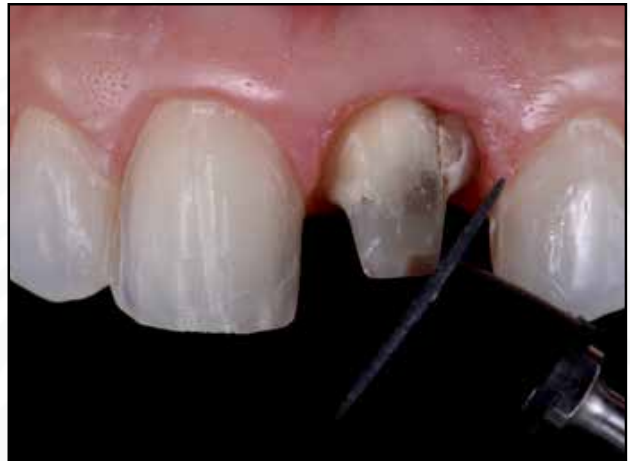
Figura 13: Após redução da incisal, foi realizado acabamento fino do preparo com o disco de polimento preto do kit Super Snap (Shofu, Kyoto, Japão).

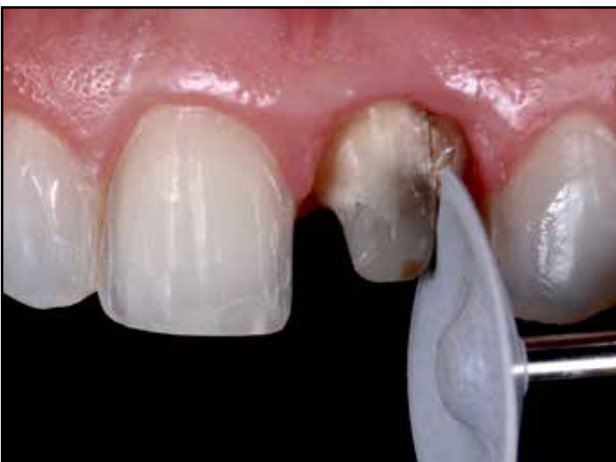
Figura 14: O polimento foi feito com borrachas do kit de acabamento e polimento de resinas compostas Shofu (Kyoto, Japão).

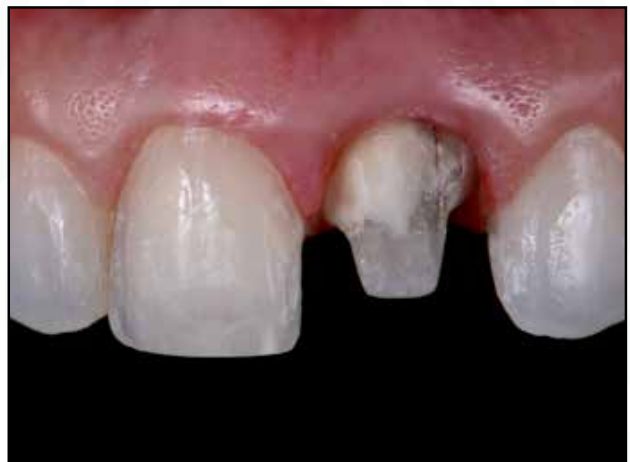
Figura 15: Preparos dos dentes 11 e 21 finalizados. No 11, preparo para faceta convencional, e no 21, preparo para coroa total.

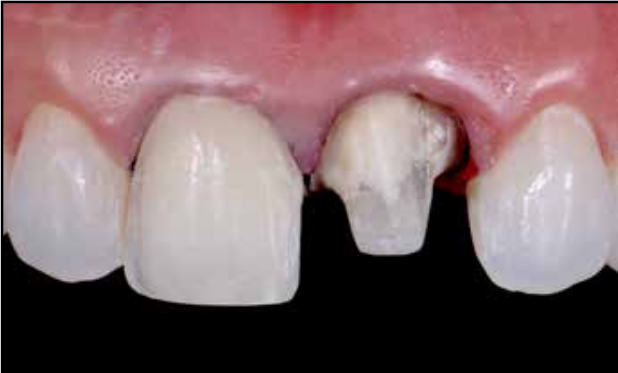
Figura 16: Inserção do fio 000 (Ultrapak, Ultradent, South Jordan, EUA) nos dentes 11 e 21 para moldagem em dois passos com silicona de adição (Virtual, Ivoclar Vivadent, Schaan, Liechtenstein).

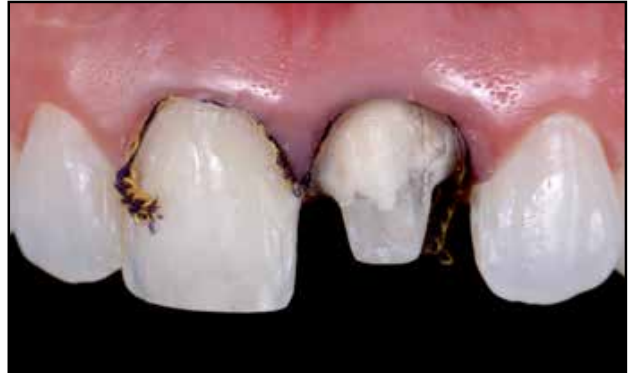
Figura 17: Inserção, em seguida, do fio 00 (Ultrapak, Ultradent) nos mesmos dentes. A primeira moldagem foi realizada com silicona de adição pesada (Virtual, Ivoclar Vivadent) com alívio promovido por um filme de PVC (cloreto de polivinila).

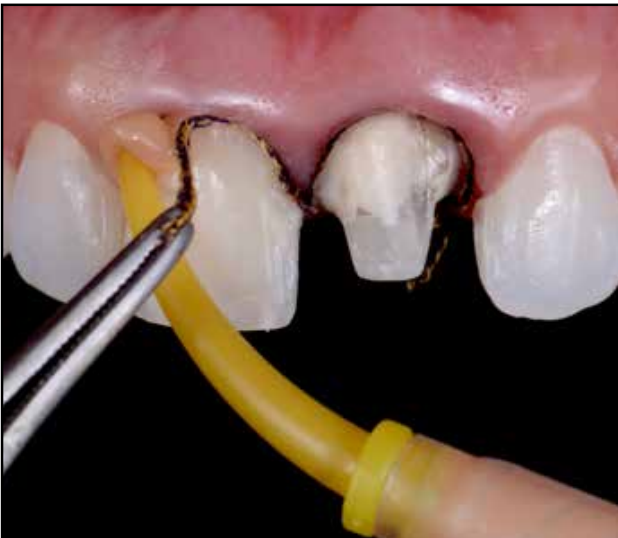
Figura 18: Após 10 min com os fios em posição, o segundo fio (00) foi removido, e a pasta leve da silicona de adição foi dispensada imediatamente após a remoção sobre os términos.

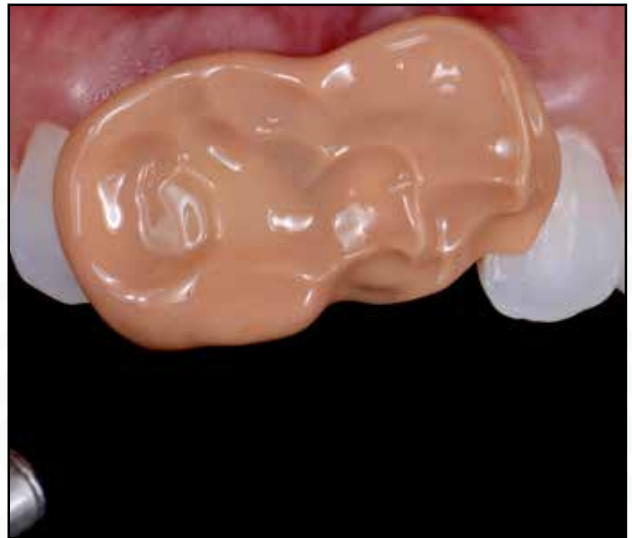
Figura 19: Foi aplicado leve jato de ar sobre a silicona para promover maior penetração do material leve, e a moldeira, também preenchida com a silicona leve, foi levada em posição.

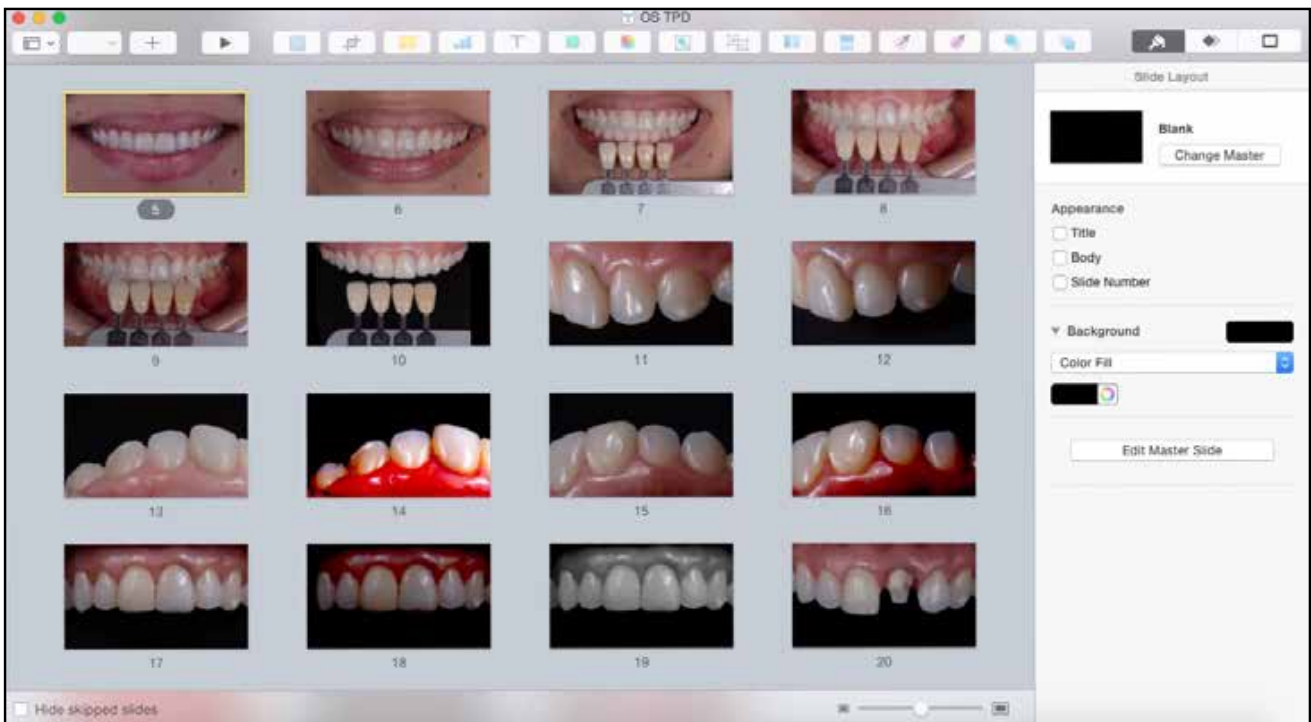
Figura 21: As fotografias iniciais dos preparos, com escala de cor e com diferentes contrastes, foram montadas em um arquivo em PDF, que foi enviado ao laboratório de prótese dentária do ceramista Leonardo Bocabella, para que este compreendesse a diversidade de substratos que o dente 21 apresentava e a diferença de cor entre os dentes 11 e 21.

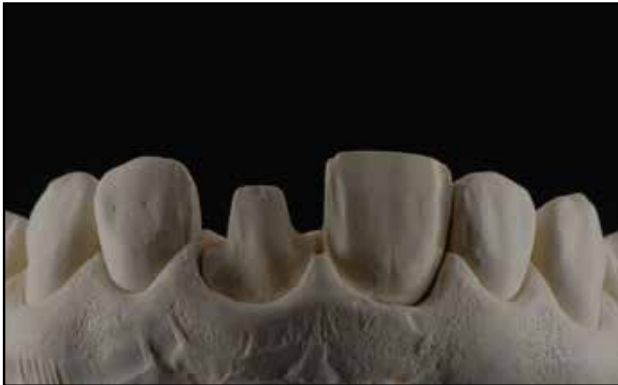
Figura 22: Modelo de gesso alveolar preparado.

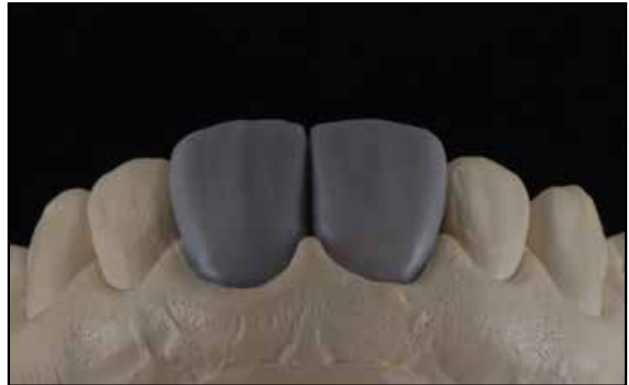
Figura 23: Foi realizado um enceramento de planejamento para verificar o tamanho ideal dos dentes 11 e 21, e sobre o mesmo foi confeccionada uma guia em silicona (Zetalabor, Zhermack, Badia Polesine, Itália) para guiar as demais etapas.

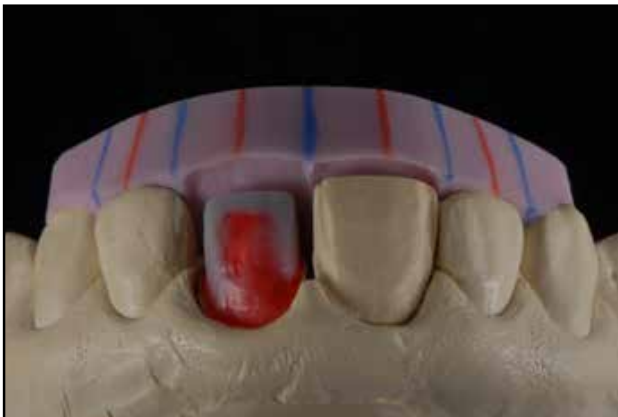
Figura 24: Redução do enceramento para confecção de coping cerâmico de alta fusão (Creapress, Creation, Meiningen, Austria).

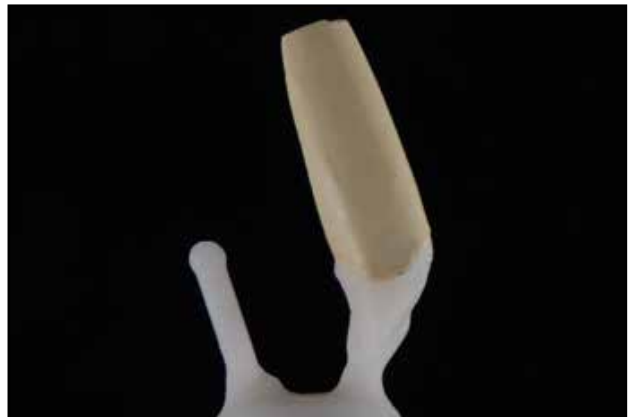
Figura 25: Copping obtido após fusão.

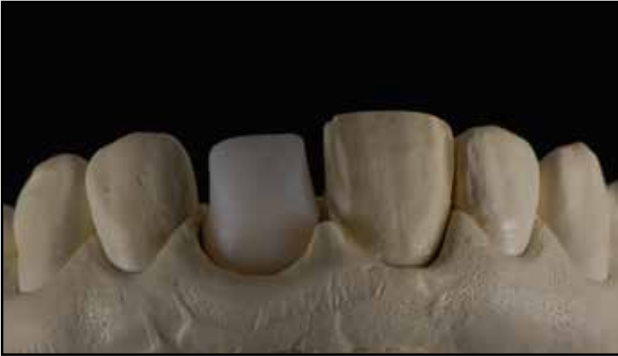
Figura 26: Adaptação de coping cerâmico em modelo alveolar.

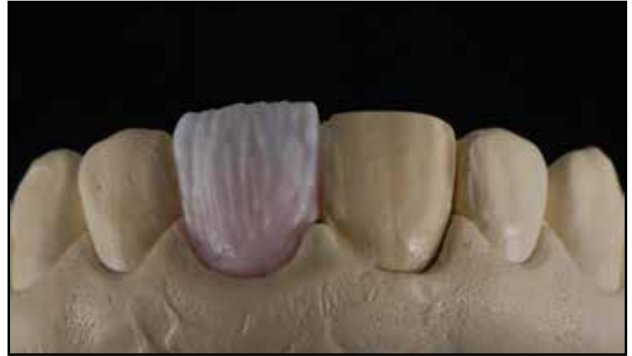
Figura 27: Aplicação de cerâmica feldspática (Creation, Meiningen, Austria) sobre coping para mimetizar preparo para faceta adjacente.

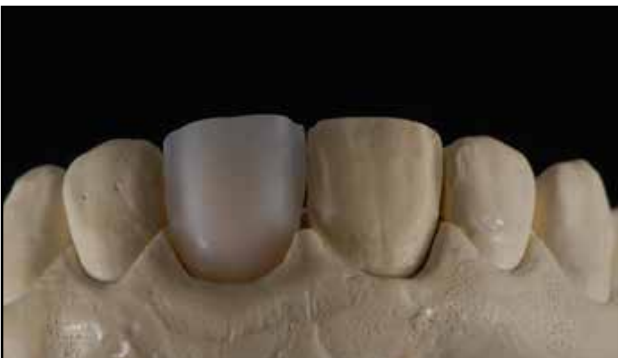
Figuras 28-32: Preparo cerâmico obtido após queima e acabamento, representando uma cópia fiel do preparo do dente 11 em cor, forma, tamanho e detalhes.

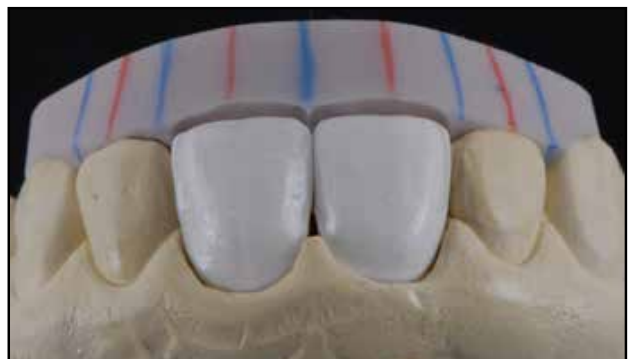
Figura 33: Os preparos foram duplicados em refratário para aplicação cerâmica feldspática (Creation, Meiningen, Austria) das facetas de ambos.

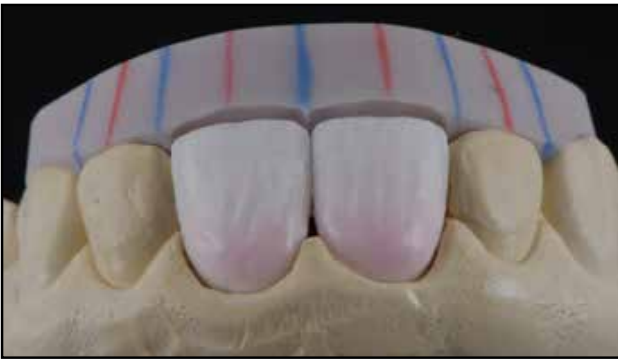
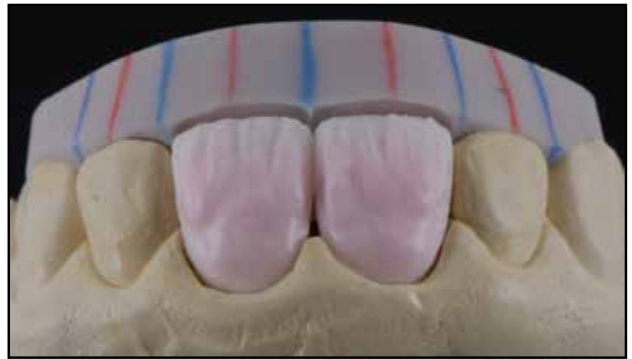
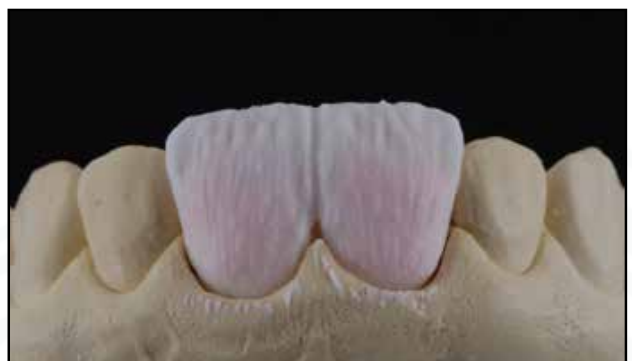
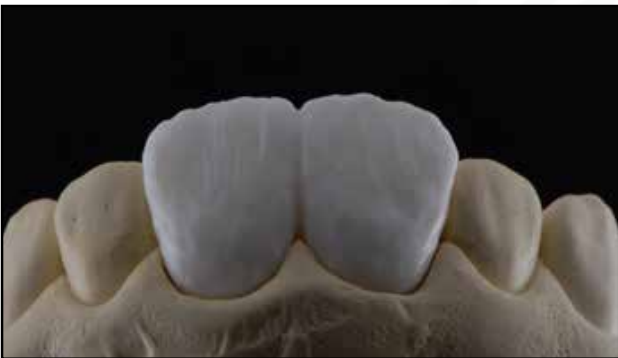
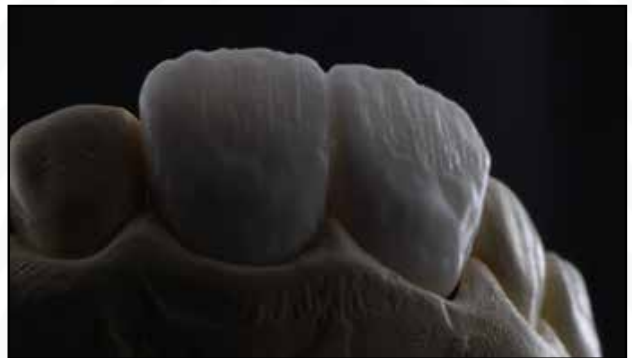
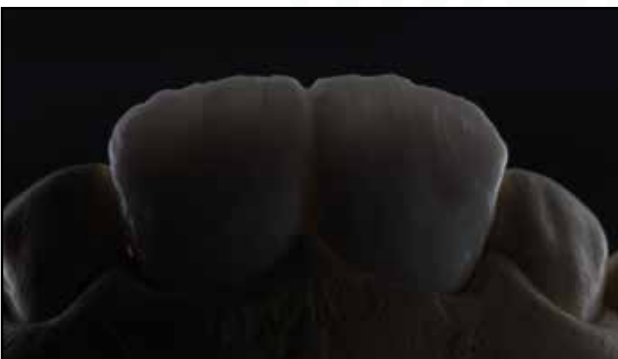
Figuras 34-40: Aplicação cerâmica (camadas de dentina, efeitos e esmalte) para confecção das facetas.

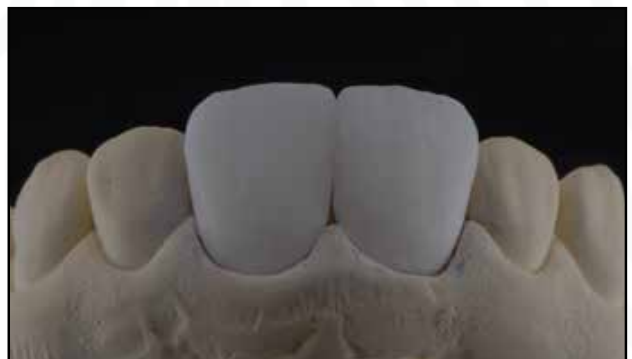
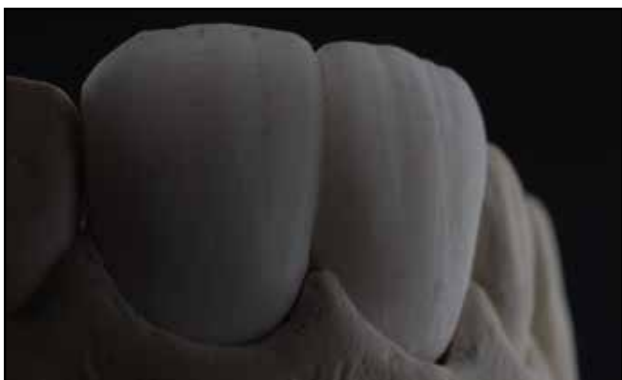
Figuras 41-43: Após queima, acabamento para forma e textura das facetas dos dentes 11 e 21.

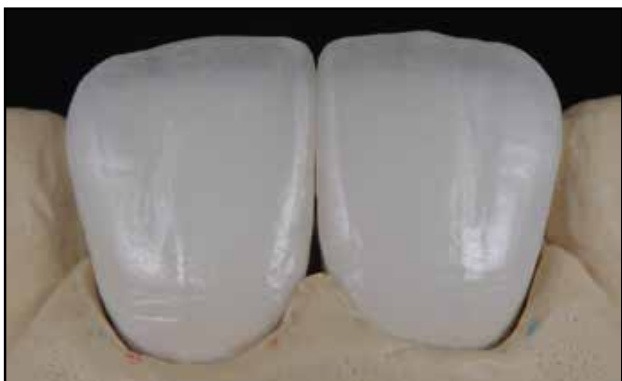
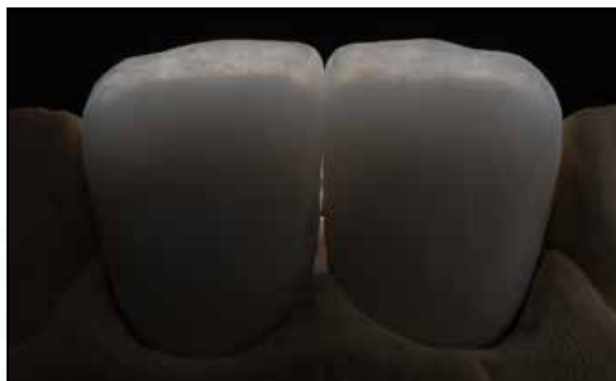
Figuras 44 e 45: Aspecto final das restaurações após o glaze ainda sobre o refratário, mostrando translucidez nas incisais.

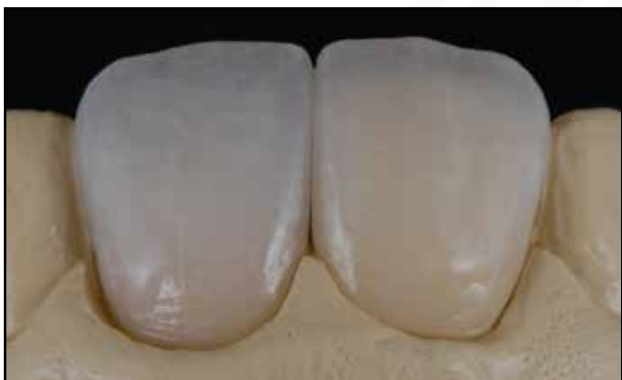
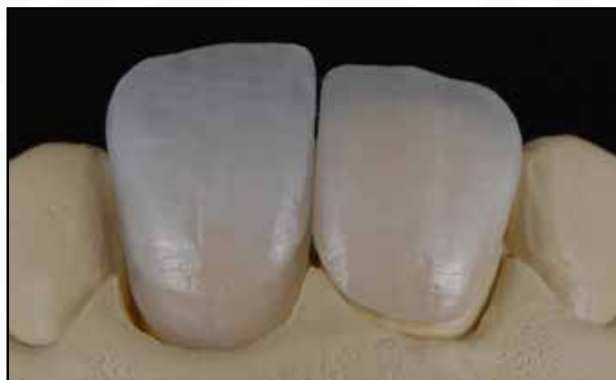
Figura 46 e 47: Facetas Cerâmicas posicionadas sobre o modelo de gesso alveolar e cópia cerâmica do preparo para faceta.

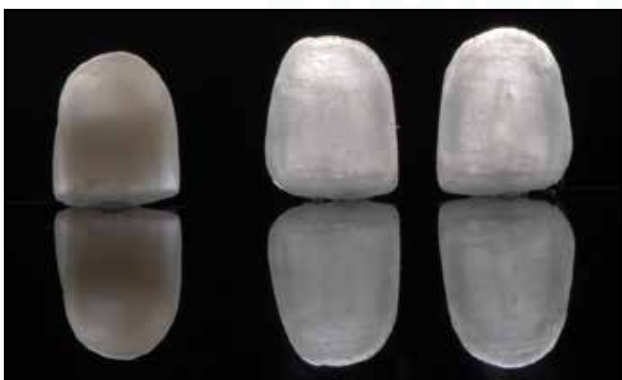
Figura 48: Fotografia das peças cerâmicas individualmente, mostrando translucidez e riqueza de cores e detalhes.

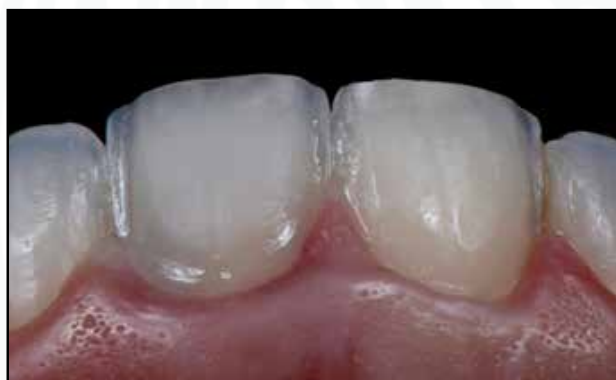
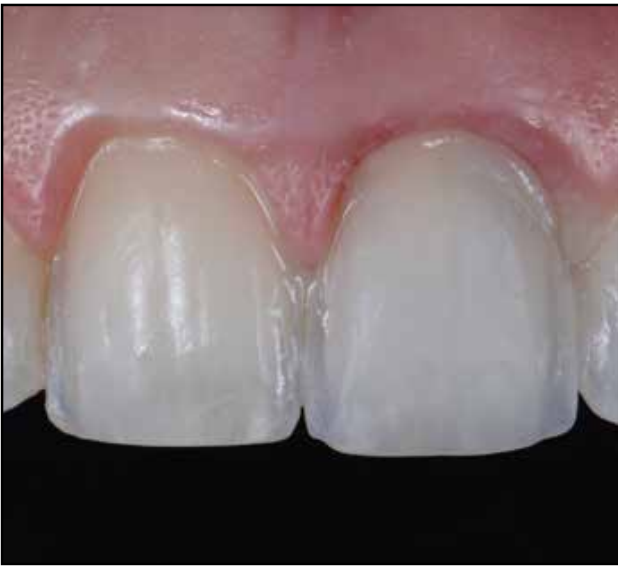
Figuras 49 e 50: Prova do preparo cerâmico para faceta referente a coroa do 21 com pasta de prova valor 0 (Variolink Veneer, Ivoclar Vivadent, Schaan, Liechtenstein), demonstrando cópia de forma, cor e tamanho do preparo do dente 11.

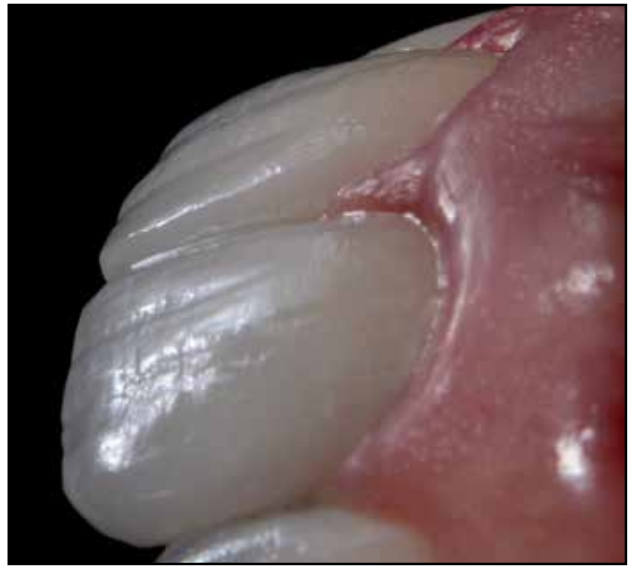
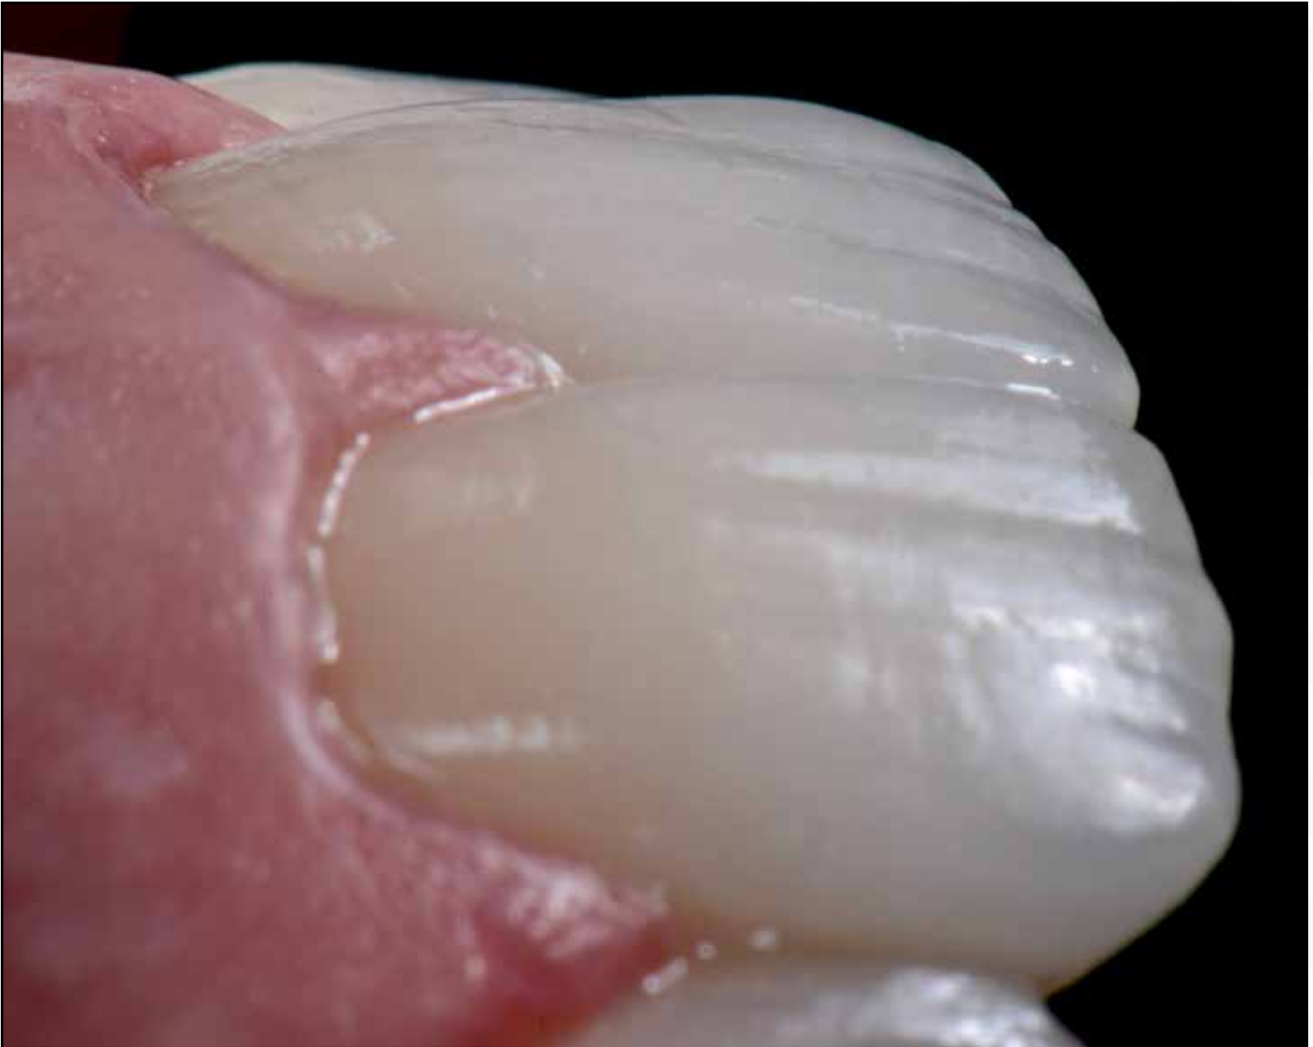
Figuras 51 e 52: Prova das facetas, dente 11 com a pasta de prova translúcida (valor 0), e dente 21 com a pasta de baixo valor (-3).

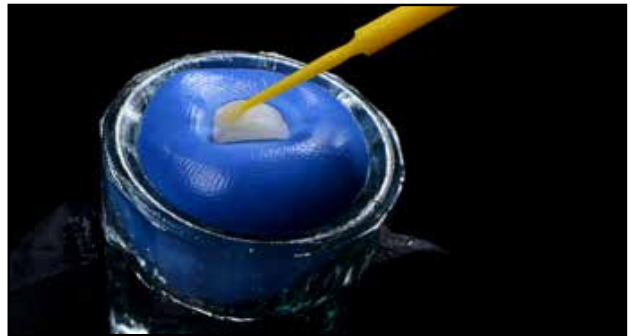
Figura 54: Então foi aplicado o silano (Monobond S, Ivoclar Vivadent, Schaan, Liechtenstein) com um pincel descartável (Microbrush, Microbrush International, Grafton, EUA) e deixado secar por pelo menos 1 min. Não foi aplicado adesivo sobre a peça.

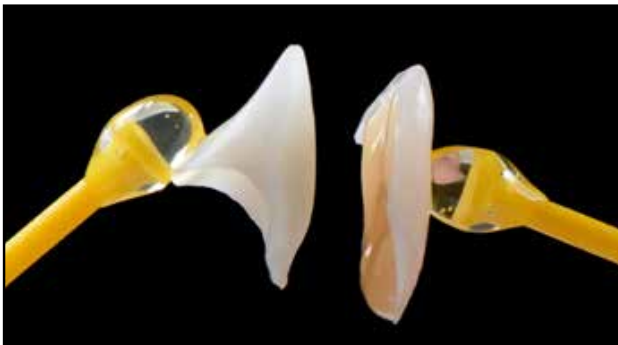
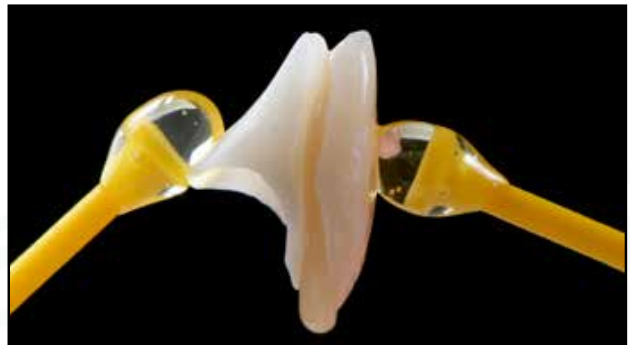
Figuras 55 e 56: Cimentação da faceta do dente 21 sobre seu coping, fora da boca. A faceta foi preenchida com o cimento Variolink Veneer (Ivoclar Vivadent, Schaan, Liechtenstein) cor -3 e levada em posição sobre o coping.

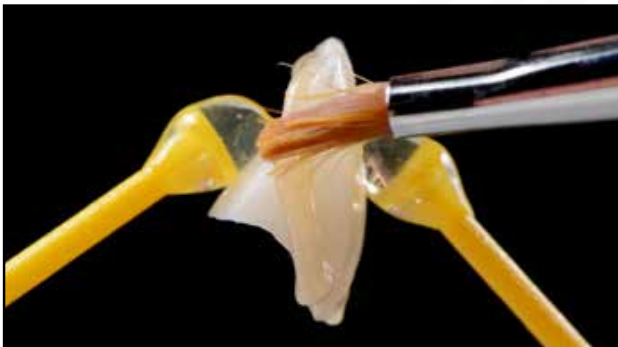
Figura 57: Os excessos foram removidos com a ajuda de um pincel (Condor, São Bento do Sul, Santa Catarina), e as peças foram fotopolimerizadas (Bluephase, Ivoclar Vivadent, Schaan, Liechtenstein) por 60 s em cada face (vestibular e lingual).

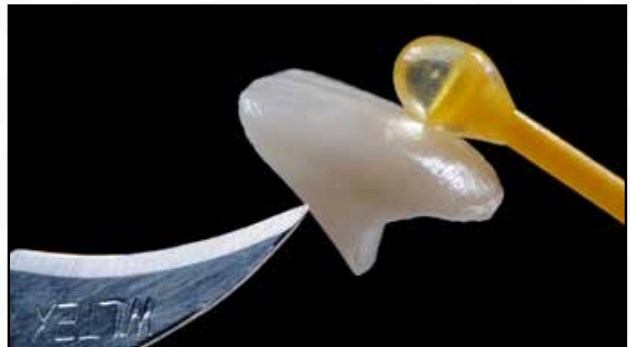
Figura 58: Os excessos que permaneceram após a fotopolimerização foram removidos com lâmina de bisturi n. 12 (Swann-Morton, Sheffield, Inglaterra).

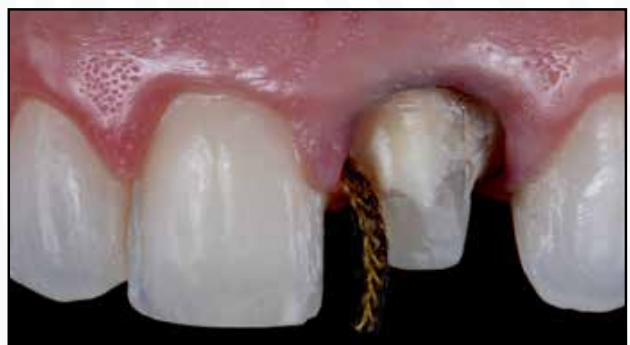
Figura 60: Foi inserido um fio retrator 00 (Ultrapak, Ultradent) no sulco gengival do dente 21 para evitar a contaminação com saliva, já que seu término estava muito próximo à gengiva.

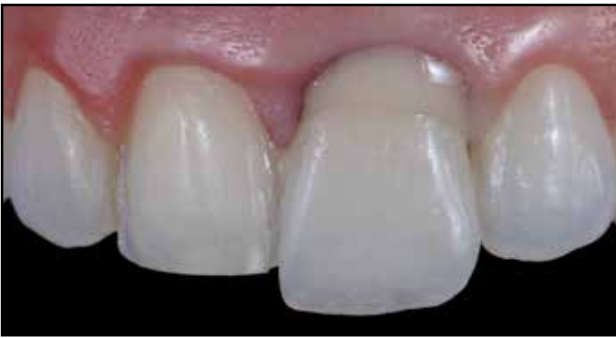
Figura 61: O cimento autoadesivo Monocem (Shofu, Kyoto, Japão) na cor translúcida foi aplicado com uma ponta de automistura no interior da coroa. A mesma foi levada em posição, sem nenhum preparo prévio do substrato dentário, apenas profilaxia.

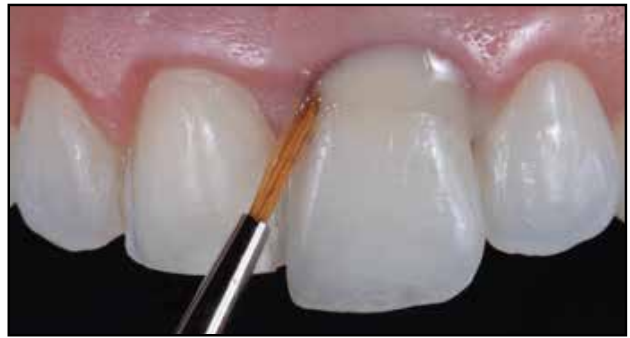
Figura 62: Os excessos foram removidos com um pincel (Condor), e então a fotopolimerização foi realizada (Bluephase) por 60 s em cada face.

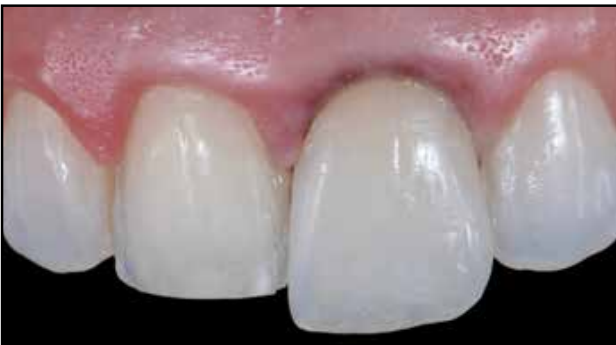
Figura 63: Coroa do dente 21 logo após a cimentação.

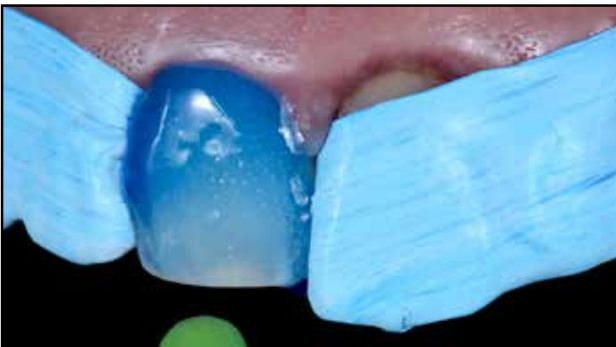
Figura 65: Após o tempo correto, o excesso de ácido foi removido com um sugador cirúrgico.

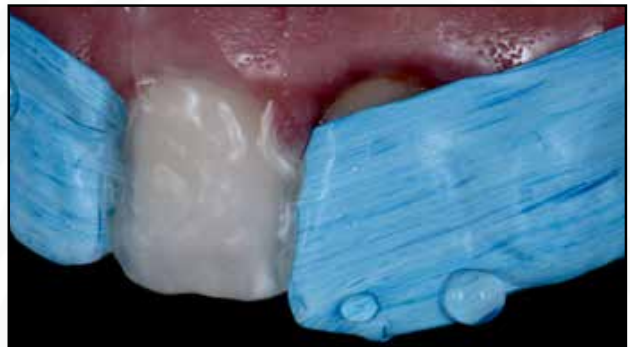
Figura 66: O ácido foi lavado abundantemente com jatos de ar e água por 30 s.

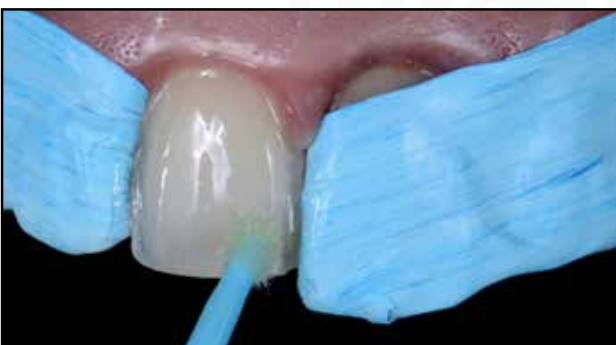
Figura 67: Em seguida foi aplicado o adesivo (Excite F, Ivoclar Vivadent, Schaan, Liechtenstein).

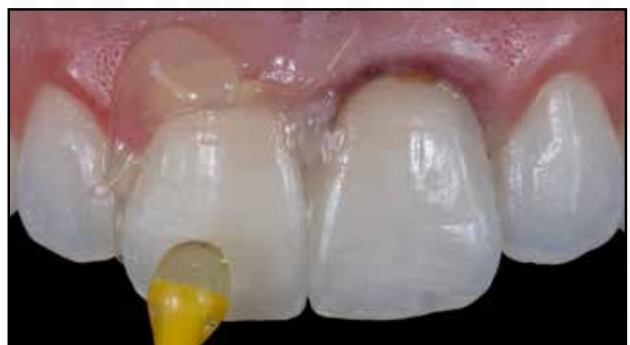
Figura 68: O cimento Variolink Veneer Médio (0) foi aplicado na peça, que foi levada ao dente.

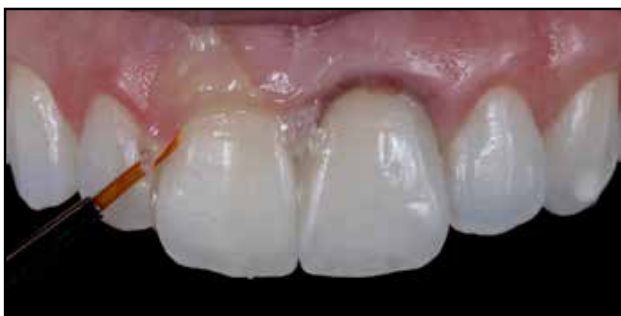
Figura 69: Os excessos de cimento foram removidos com um pincel seco (Condor) e então se fotopolimerizou (Bluephase) por 60 s na face vestibular.

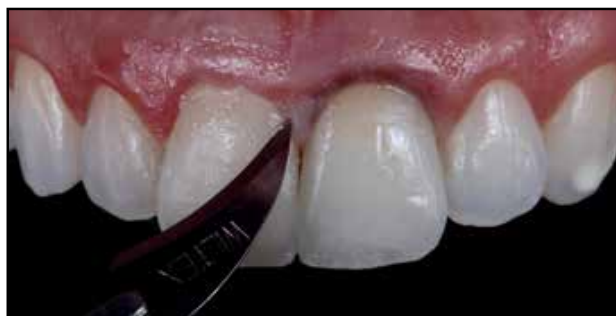
Figura 70: Foi realizado acabamento imediato das margens com lâmina de bisturi n. 12 (Swann-Morton) e pontas da Shofu para acabamento de cerâmica (Shofu, Kyoto, Japão) da maior para a menor granulação.

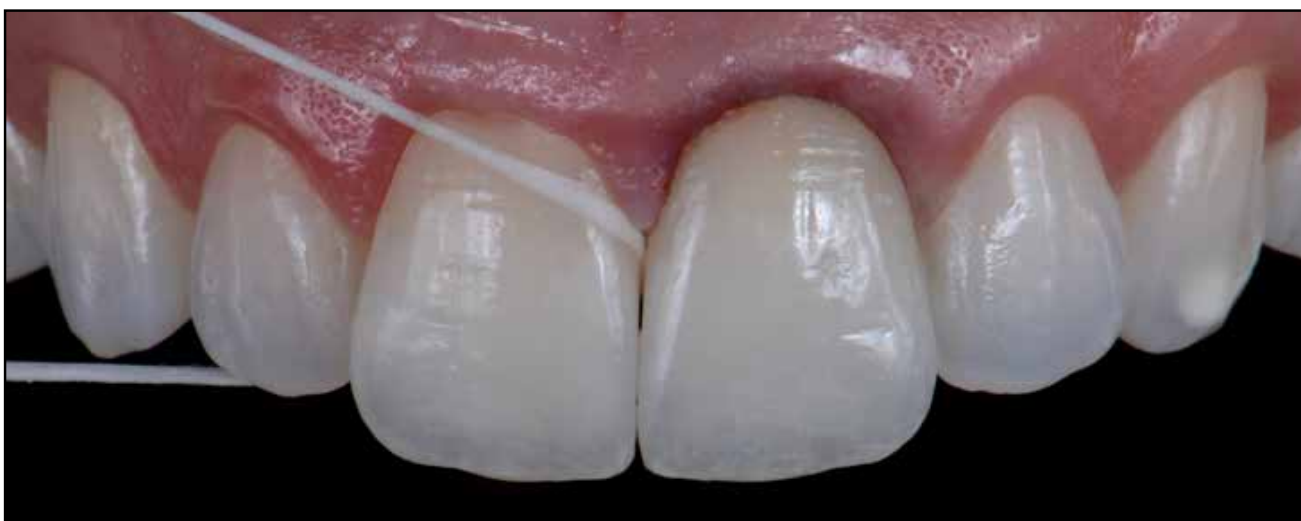
Figura 71: O fio dental foi passado nas proximais para verificar a presença de outros excessos.

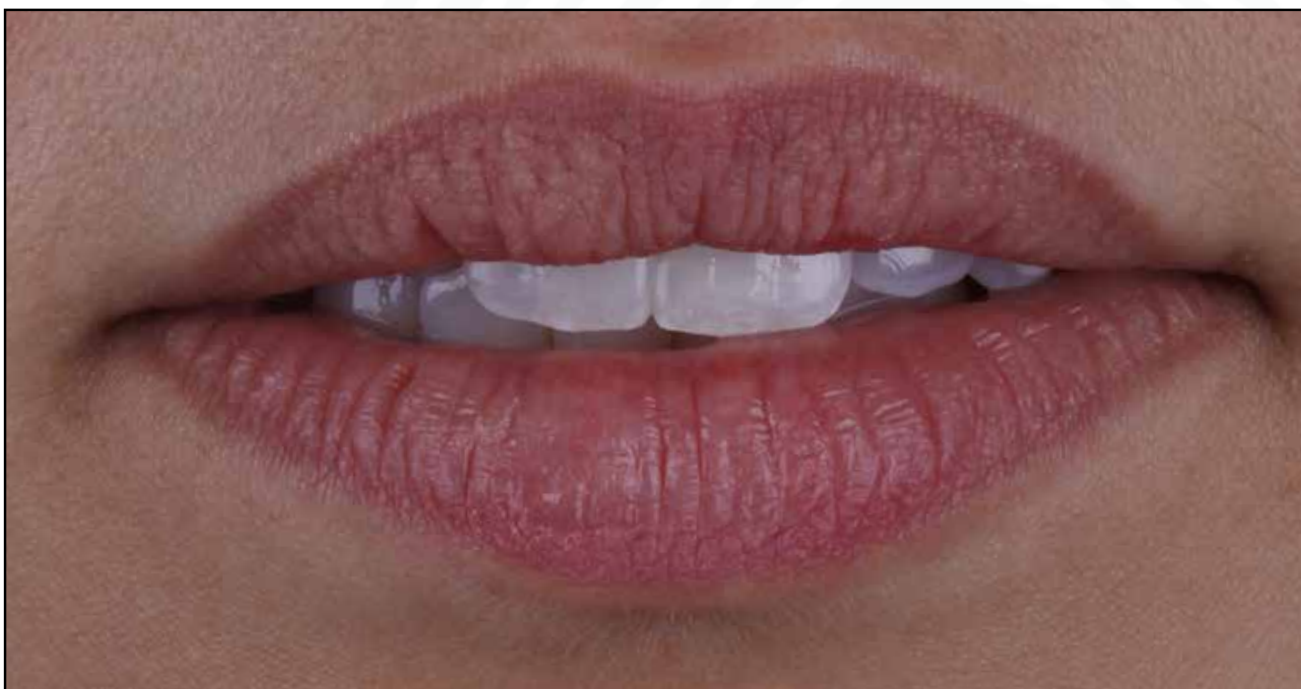
Figura 72: Fotografia final da paciente em repouso mostrando exposição compatível com o sexo feminino.

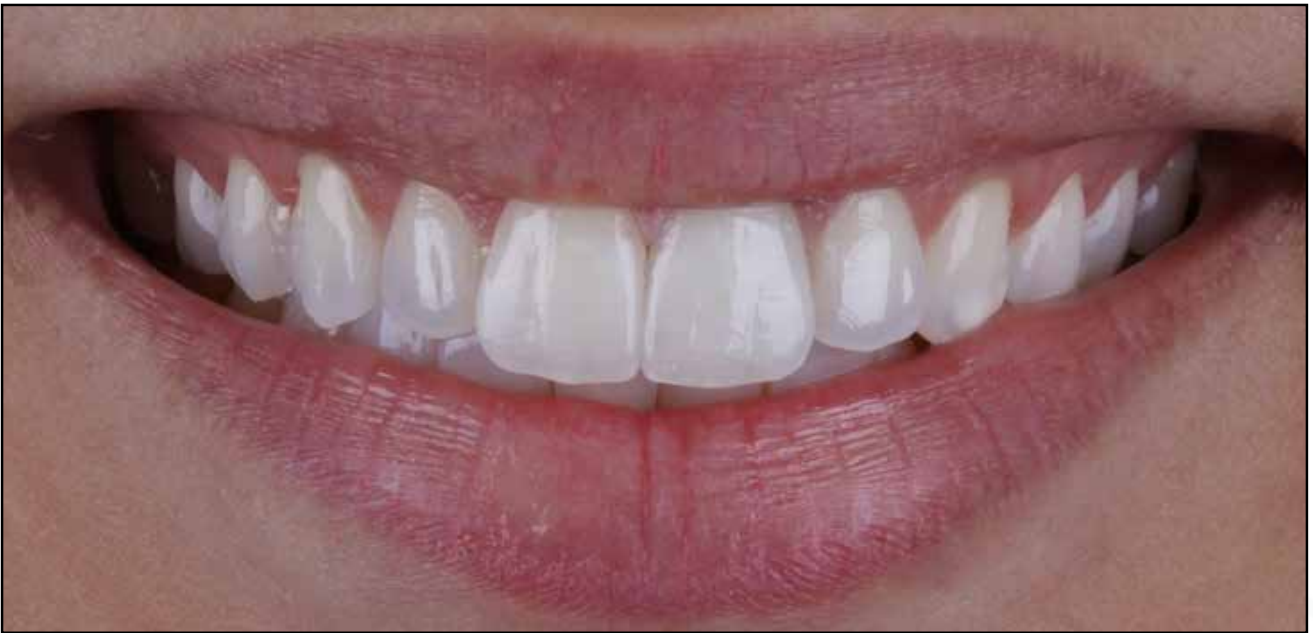
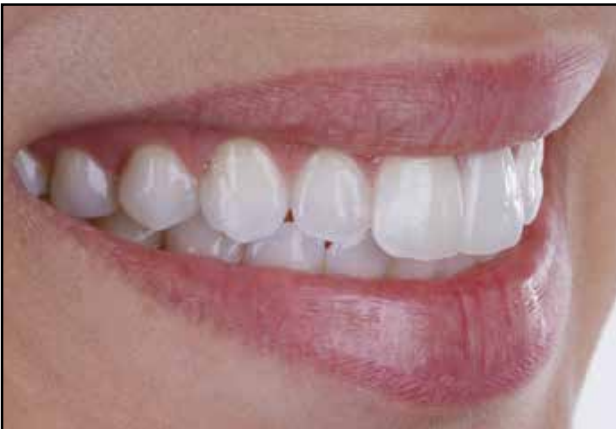
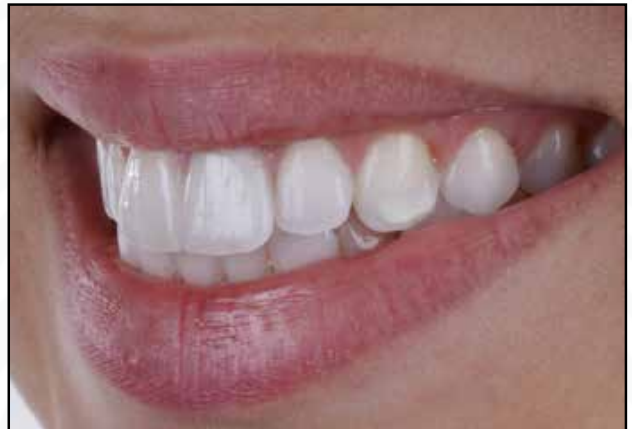
Figuras 73-75: Fotografia final de sorriso da paciente, frontal e laterais, mostrando a harmonia dos dentes cimentados com os demais dentes da arcada.

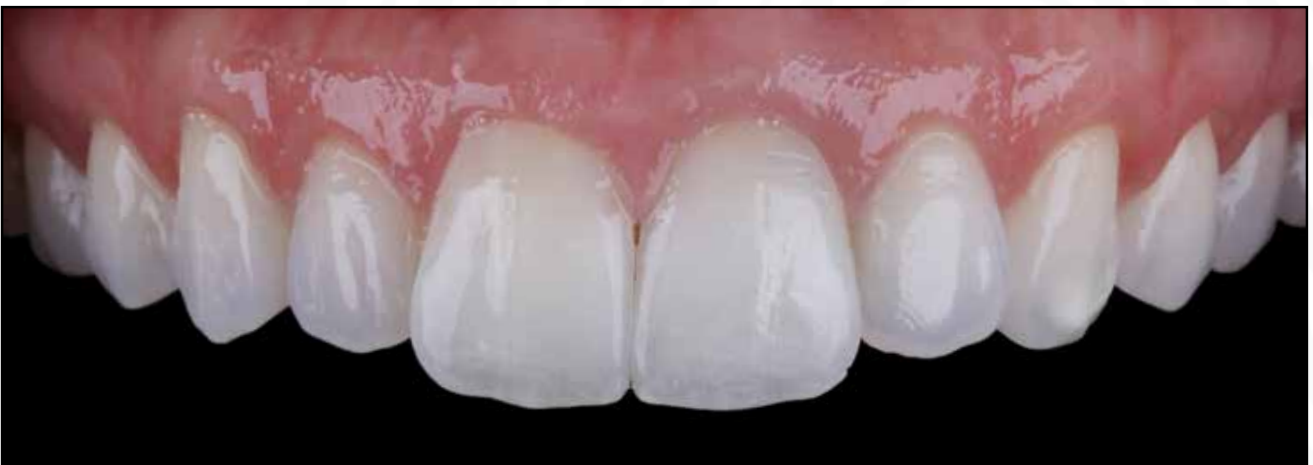
Figura 76: Fotografia intraoral mostrando a mimetização e a naturalidade obtida com a associação de coroa e faceta cerâmica nos incisivos centrais superiores.
