Visão Clínica

COR E FORMA DO INCISIVO CENTRAL SUPERIOR - O USO DE GUIA LABORATORIAL PARA OTIMIZAR O PREPARO

*Color and shape of the maxillary central incisor -
The use of a laboratory guide to optimize the preparation*

Rafael Decurcio, Paula de Carvalho Cardoso*, Lúcio Monteiro*, Marcus Vinícius Perillo*, Leonardo Bocabella***

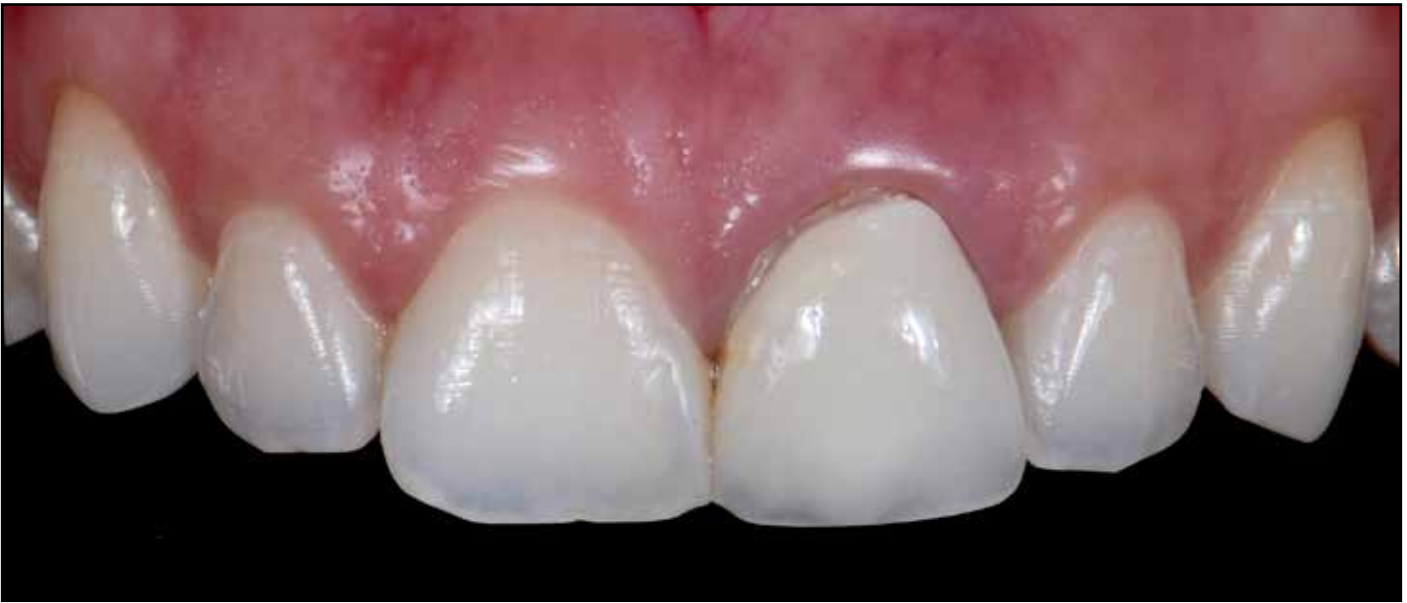
Figura 1: Incisivo central esquerdo com comprometimento estético e funcional reabilitado.

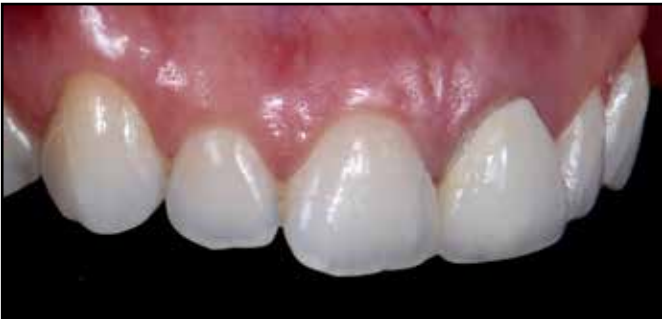
Figura 2: Visão lateral direita inicial. Observe a riqueza de detalhes morfológicos e cromáticos do incisivo central direito a ser copiado.

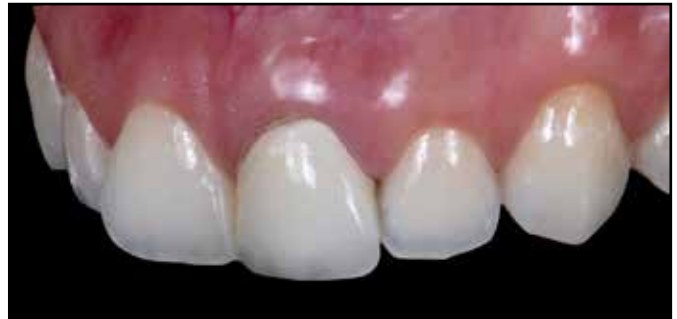
Figura 3: Visão lateral esquerda inicial. Observe a desarmonia causada pelo uso de cerâmica mais opaca com o objetivo de mascarar um substrato desafiador.

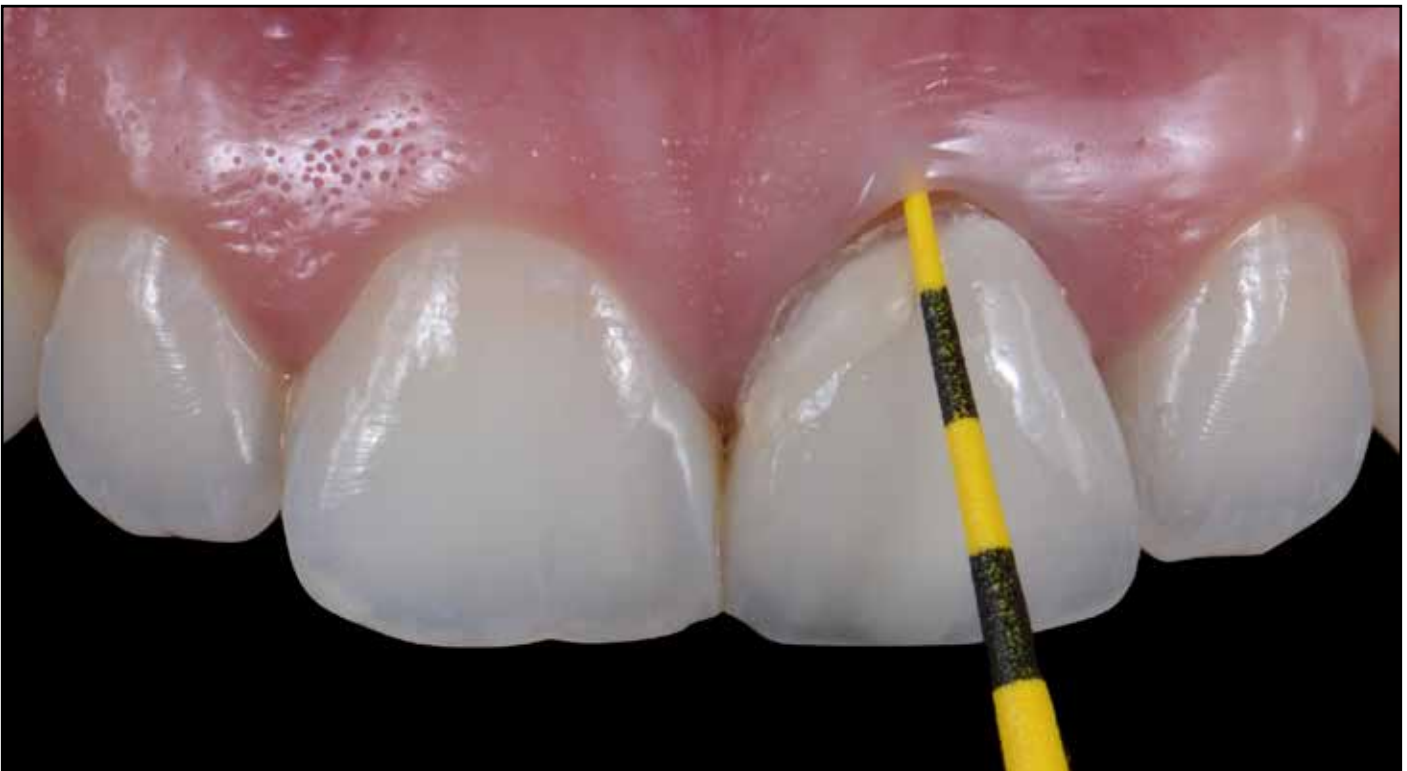
Figura 4: Sondagem periodontal para auxílio do diagnóstico do biótipo, demonstrando fragilidade e fina espessura gengival.

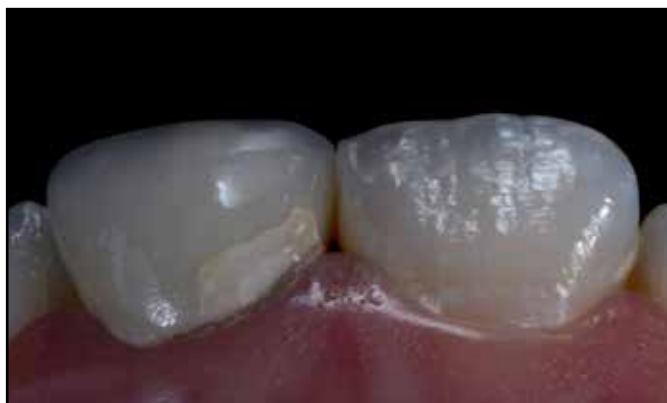
Figura 5: Fotografia em *close-up* com foco nas características horizontais do incisivo central direito. Uma iluminação apropriada favoreceu a obtenção desses detalhes fundamentais ao ceramista.

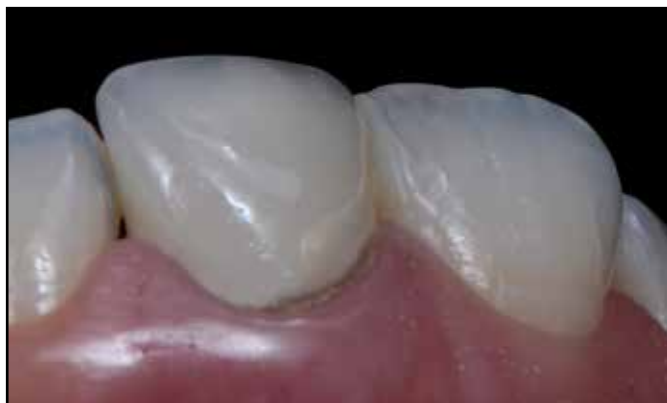
Figura 7: Fotografia em *close-up* com foco nas características verticais. Observe o contorno periférico arredondado, cristas marginais suaves e convergentes para incisal e cervical, sulcos de desenvolvimento sem profundidade, área plana maior em terço médio e menor em terço cervical e incisal, e transição suave com área plana.

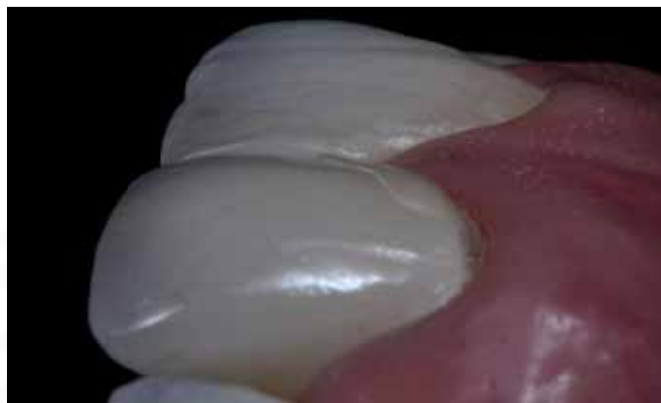
Figura 8: Fotografia em *close-up* com foco no terço cervical. Observe que zênite está entre terços médio e distal e contorno gengival totalmente arredondado.

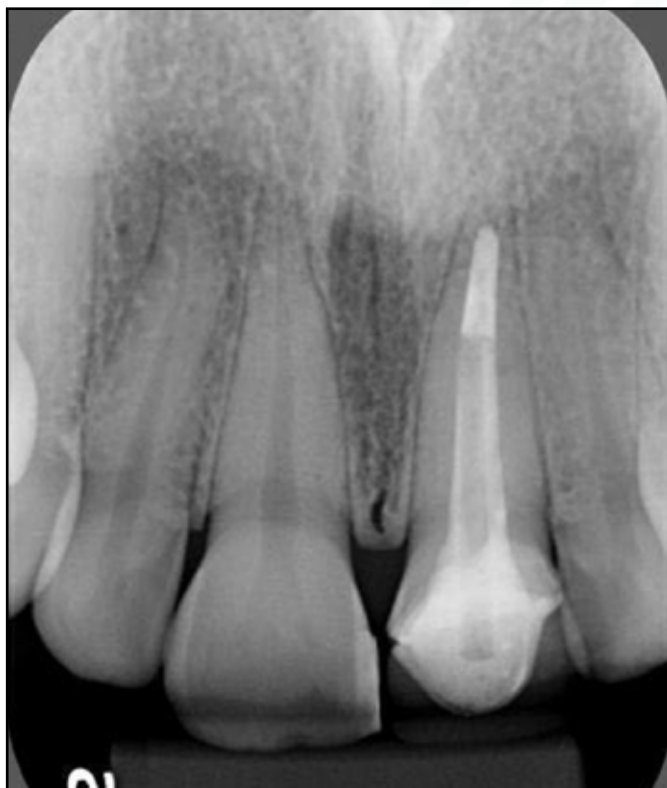
Figura 9: Radiografia periapical revelando tratamento endodôntico e pino de fibra de vidro satisfatórios.

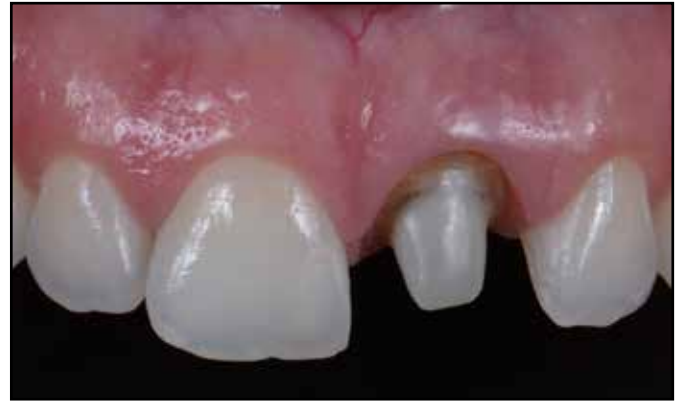
Figura 12: Aspecto do preparo do dente 21. Observe que o remanescente dental apresenta-se escurecido e que o núcleo de preenchimento foi realizado com resina composta A1 (Empress Direct, Ivoclar Vivadent, Liechtenstein).

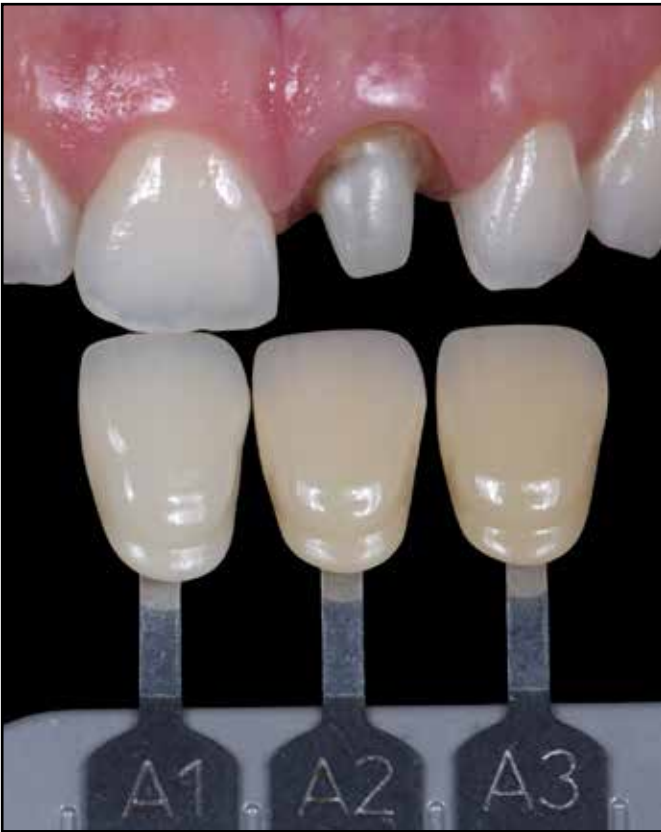
Figura 13: Fotografia do substrato com escala de cor. Essa etapa tem importância absoluta, pois é a comunicação mais adequada com o ceramista acerca da análise comparativa de cor do substrato com uma escala padronizada (Vita Classical, Vita, Alemanha).

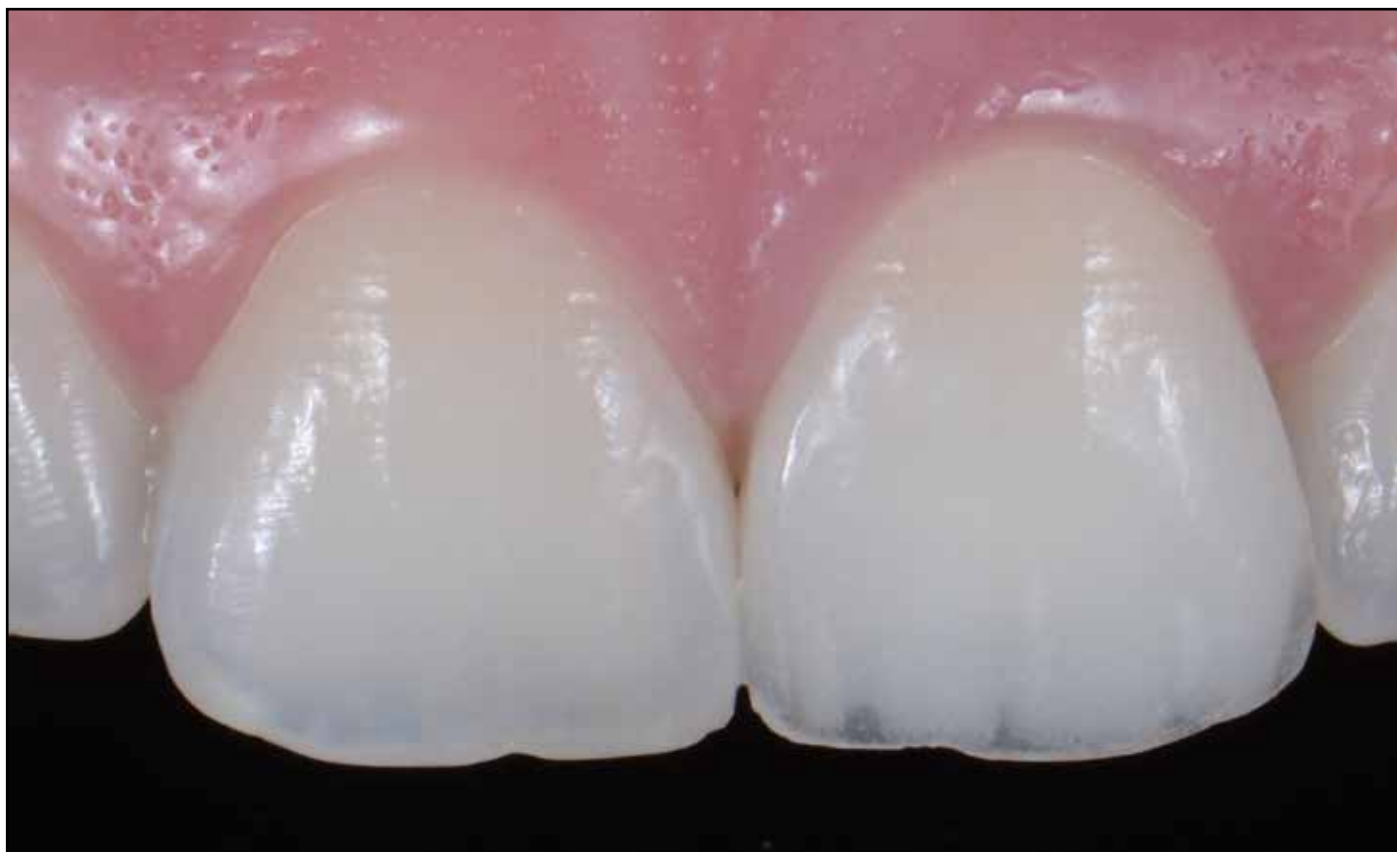
Figura 18: Detalhe da coroa provisória em *close-up*.

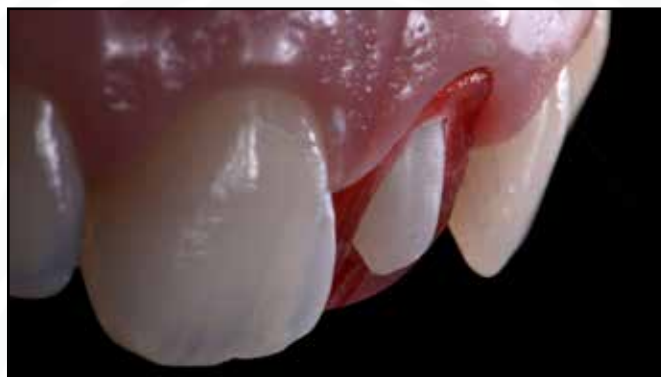
Figura 20: Visão lateral da guia acrílica confeccionada pelo ceramista em posição.

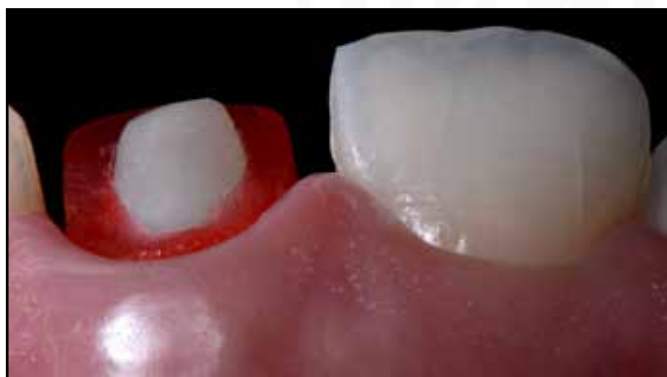
Figura 21: Observe que a porção do núcleo de preenchimento que está posicionada dentro da guia necessita obrigatoriamente de desgaste.

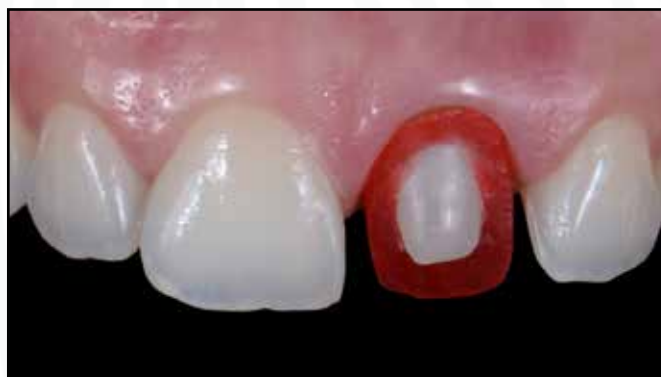
Figura 22: Visão frontal da guia acrílica posicionada.

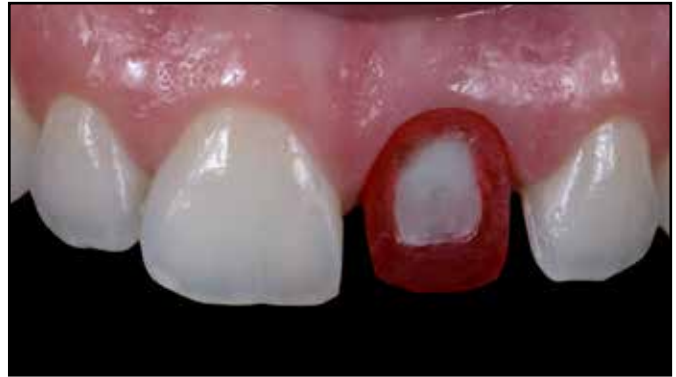
Figura 24: Aspecto imediatamente após o desgaste com a guia acrílica ainda em posição.

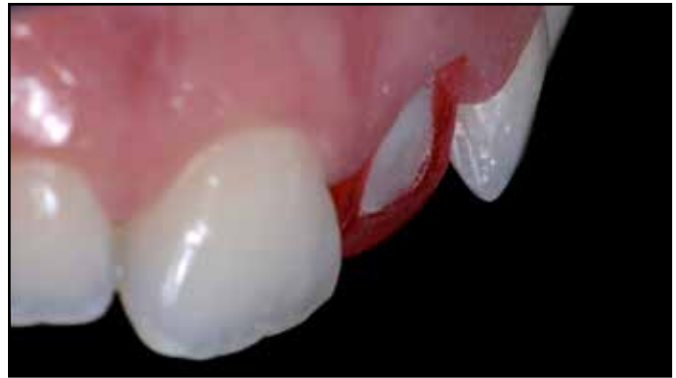
Figura 26: Visão do perfil após desgaste. Observe que o espaço criado para confecção da coroa cerâmica do dente 21.

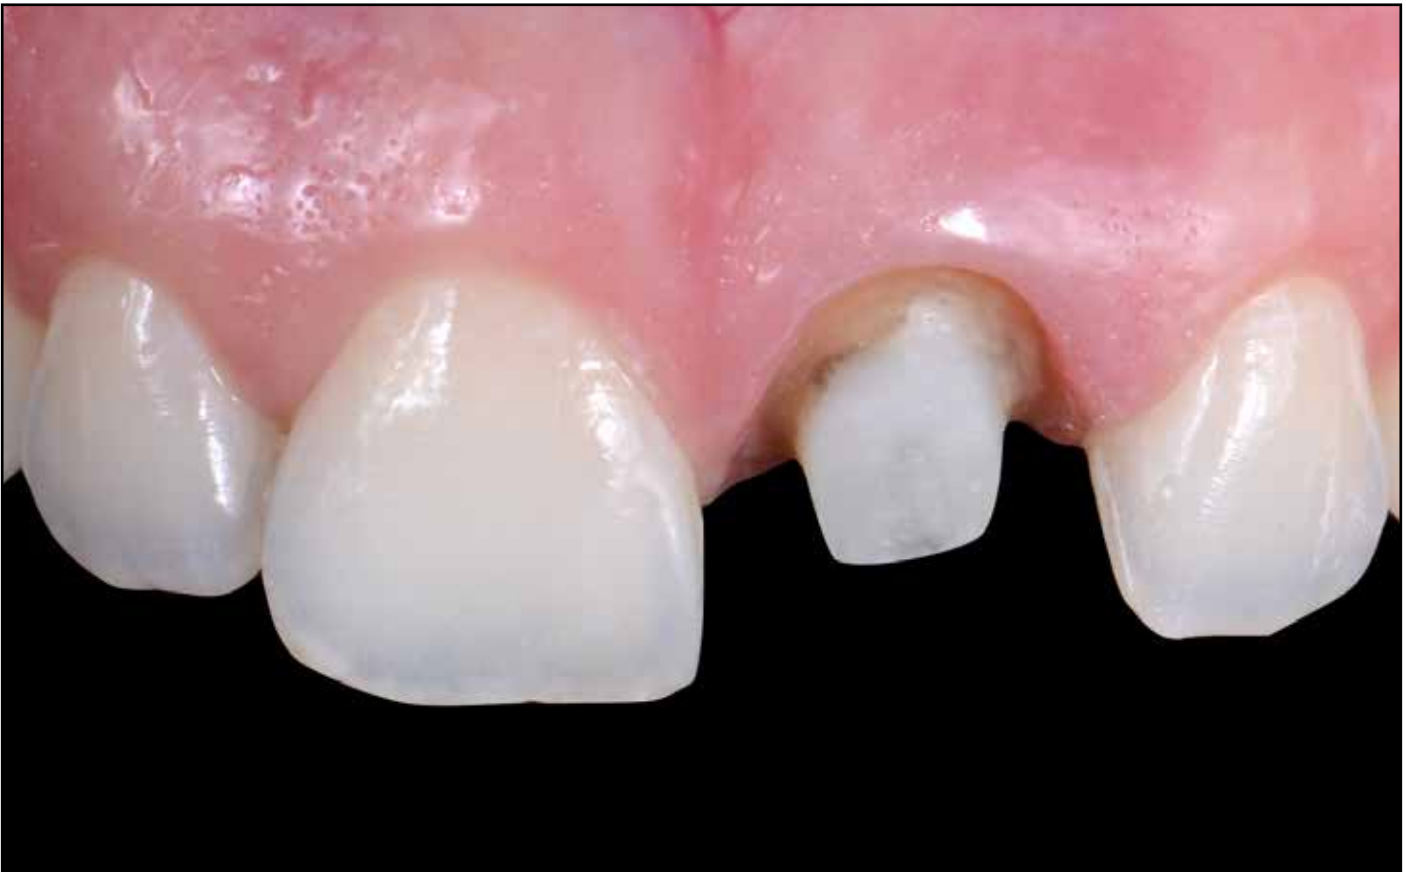
Figura 27: Aspecto do núcleo de preenchimento após acabamento e polimento, pós-ajustes dirigidos pela guia acrílica.

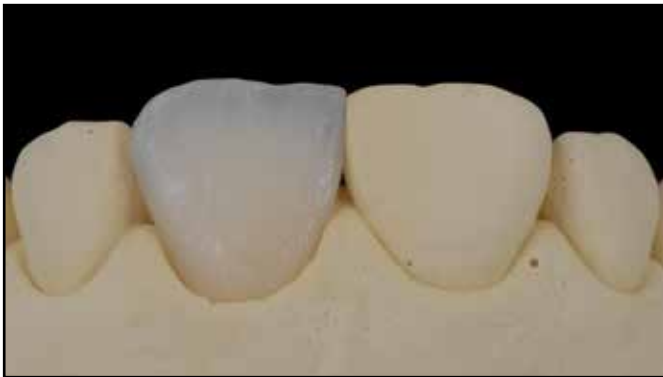
Figura 38: Os detalhes da forma ovoóide já restabelecida.

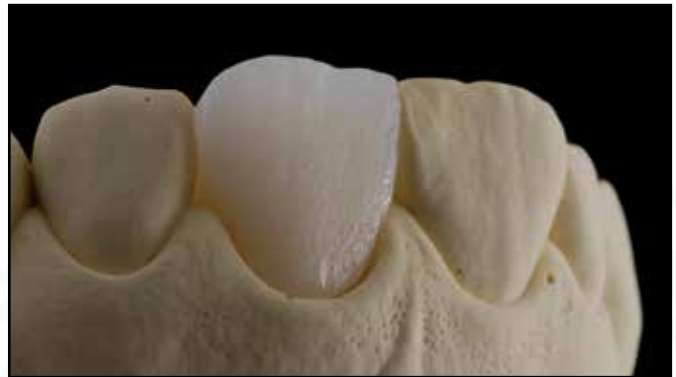
Figura 39: Observe o contorno periférico arredondado, cristas marginais suaves e convergentes para incisal e cervical, e sulcos de desenvolvimento sem profundidade.

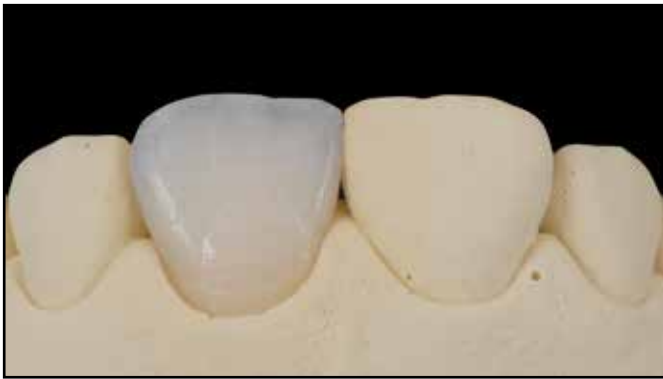
Figura 44: Aspecto frontal final após o polimento.

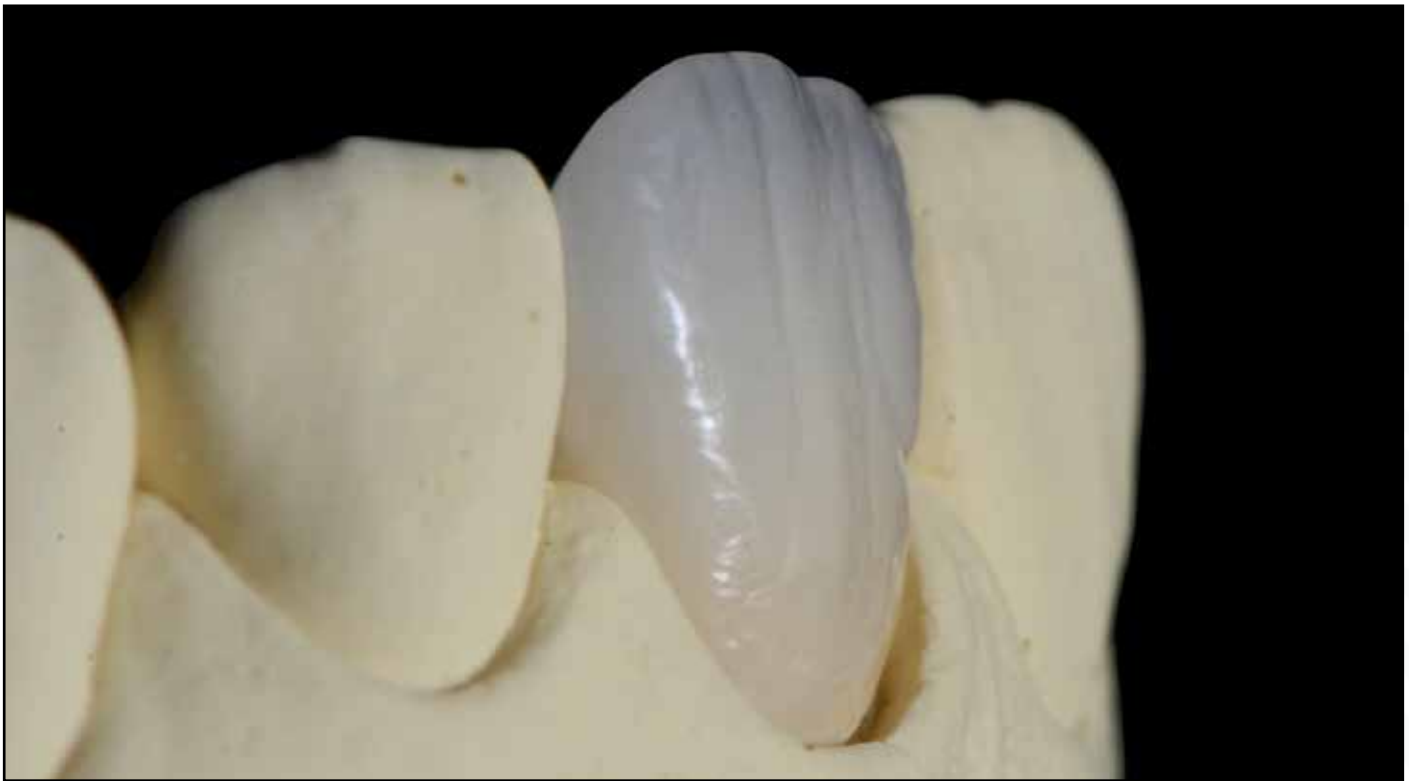
Figura 46: Visão lateral final.

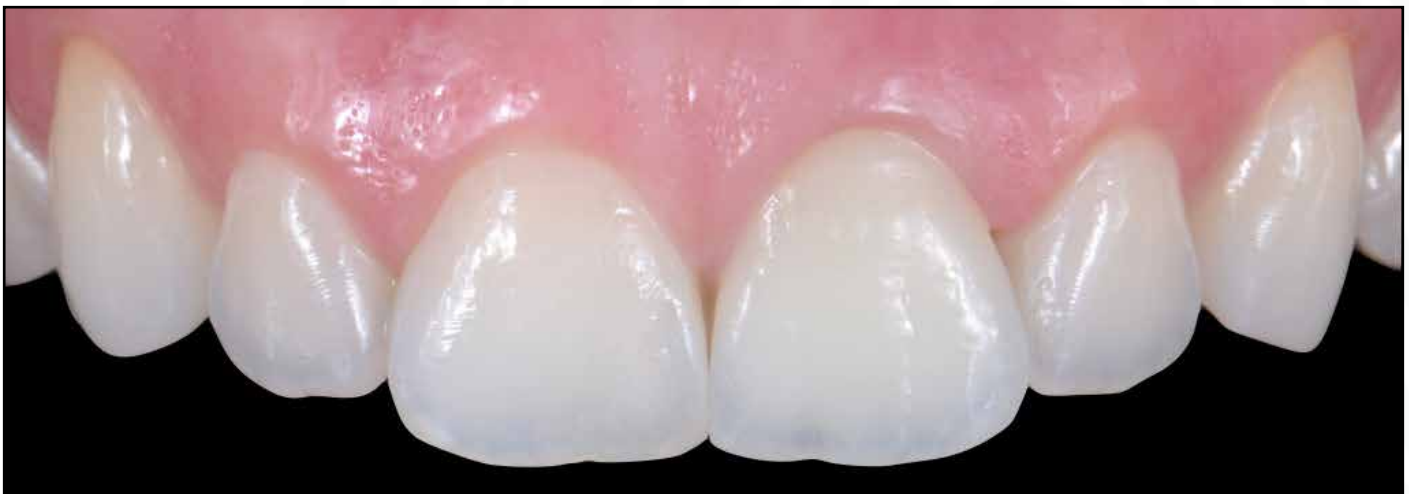
Figura 47: Aspecto final imediatamente após a cimentação.

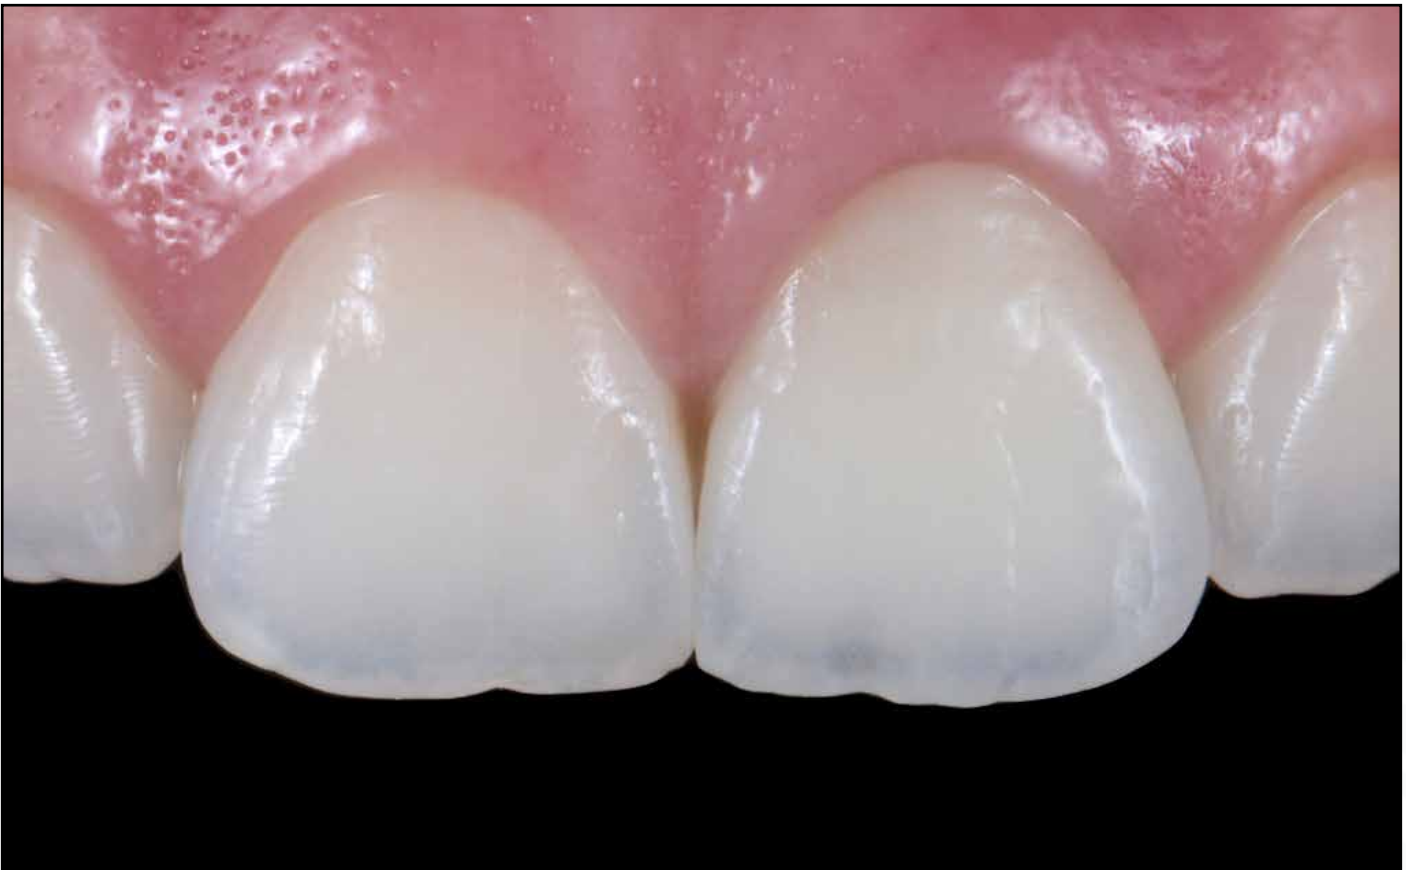
Figura 48: Naturalidade e harmonia do resultado estético-funcional obtido após 20 dias. Observe que é totalmente possível a reabilitação de incisivos centrais unitários quando se oportuniza tempo clínico e laboratorial suficiente para a confecção e reprodução dos detalhes morfológicos e cromáticos; e, sobretudo, um ceramista competente e comprometido com a arte.
